# **Statusbericht GEV 09A2-5**

**zum Stand der Altlastenflächen  
auf dem GEV- Gelände außerhalb der  
World of Sports (WoS)  
(ehem. Herzo Base) in Herzogenaurach**

**Berichtsdatum:** Kirchheurnbach, den 30.12.2009

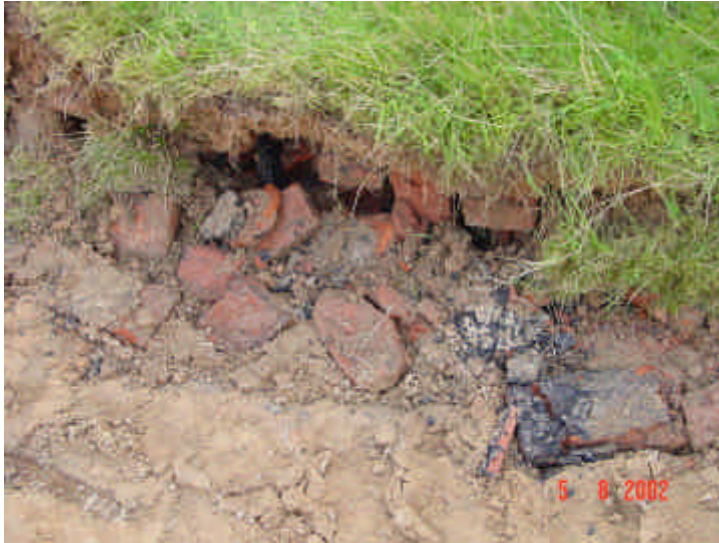
**Bild 1:** Altlastensanierung II, 2002/03  
Landebahnaufbau Detailansicht  
Ziegel mit Teerbelag unter  
Überdeckung mit Erdreich

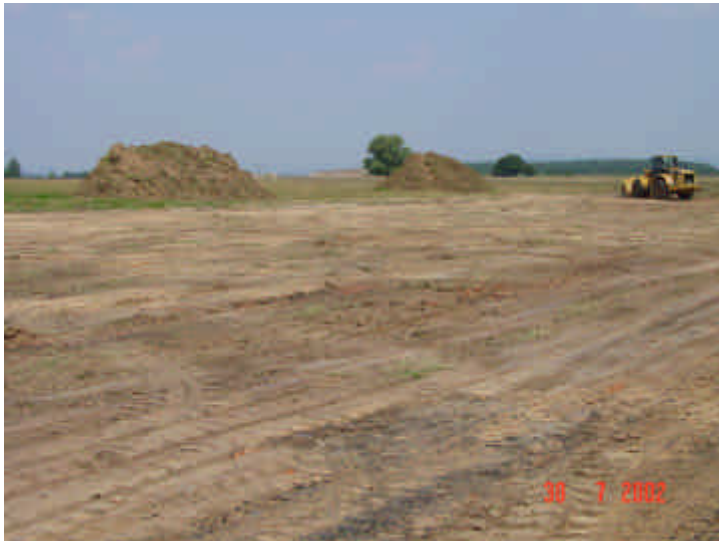
**Bild 2:** Altlastensanierung II, 2002/03  
Sanierungsfläche nach dem  
Abraum des Oberbodens –  
Grasnarbe z.T. vermischt mit  
Ziegel/Teer

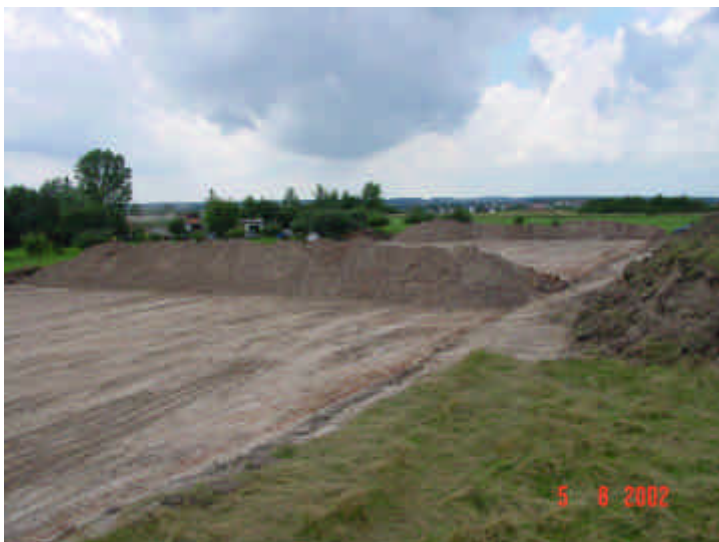
**Bild 3:** Altlastensanierung II, 2002/03  
Abraum vom Landebahnbelag  
Ziegel mit Teerbelag, vermischt  
mit Erdreich Lagerung auf  
Haufwerken – Ansicht von  
Osten

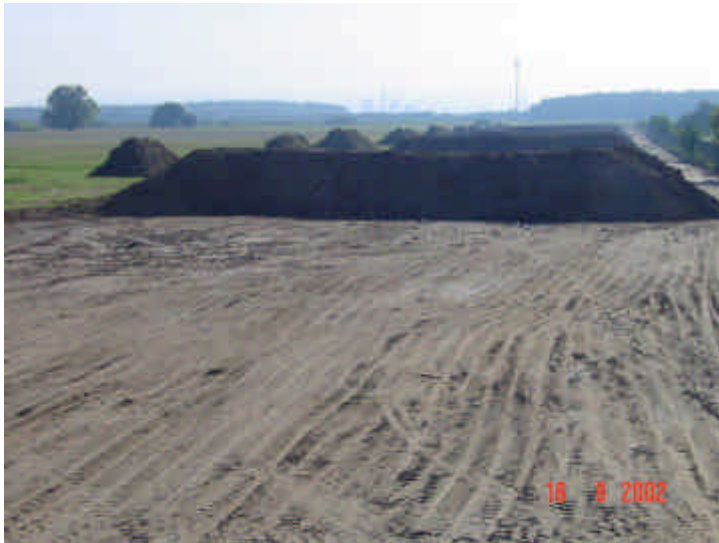
**Bild 4:** Altlastensanierung II, 2002/03  
Abraum vom Landebahnbelag  
Ziegel mit Teerbelag, vermischt  
mit Erdreich Lagerung auf  
Haufwerken – Ansicht von  
Westen

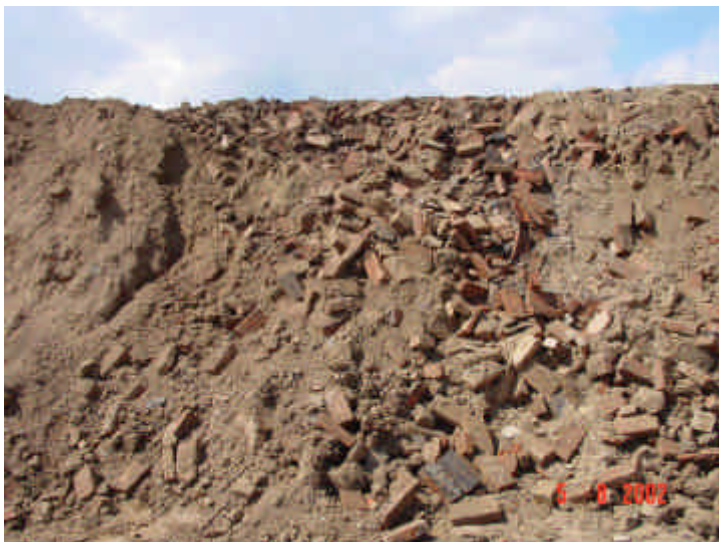
**Bild 5:** Altlastensanierung II, 2002/03  
Haufwerk mit Abraummaterial  
vom Landebahnbelag Ziegel mit  
Teerbelag - Detailansicht

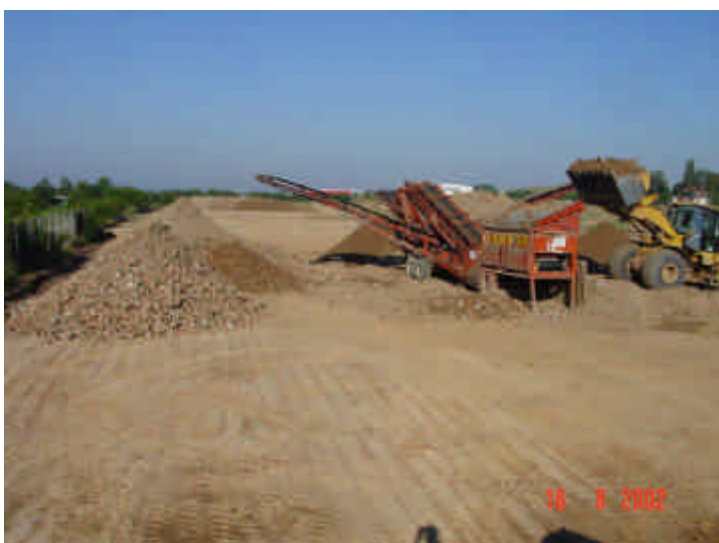
**Bild 6:** Altlastensanierung II, 2002/03  
Klassierung des abgetragenen  
Landebahnbelags mittel  
Siebung mit Harfensieb

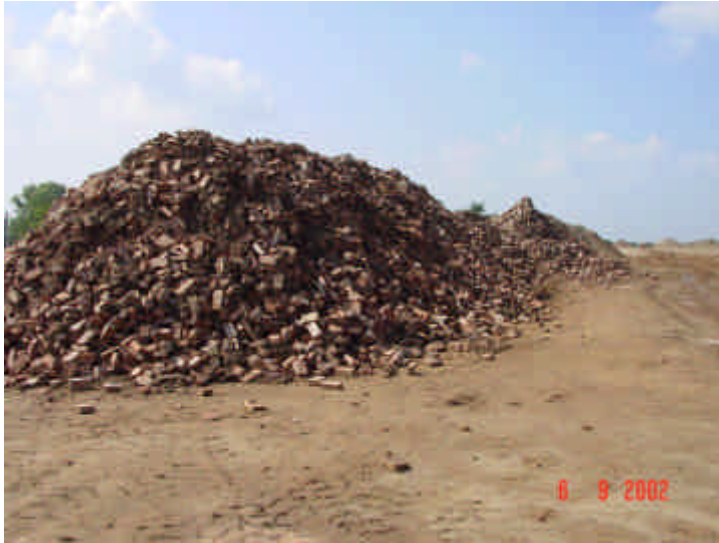
**Bild 7:** Altlastensanierung II, 2002/03  
Separierter Landebahnbelag  
Ziegel mit Teerbelag

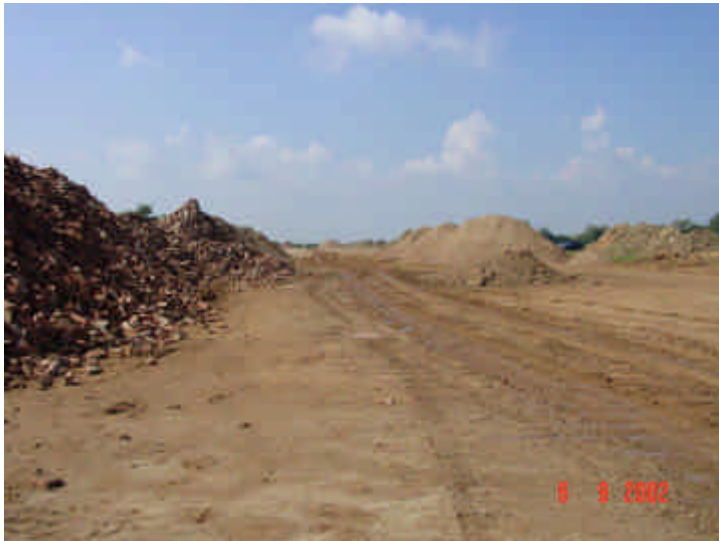
**Bild 8:** Altlastensanierung II, 2002/03  
Haufwerke mit den  
verschiedenen Siebfraktionen

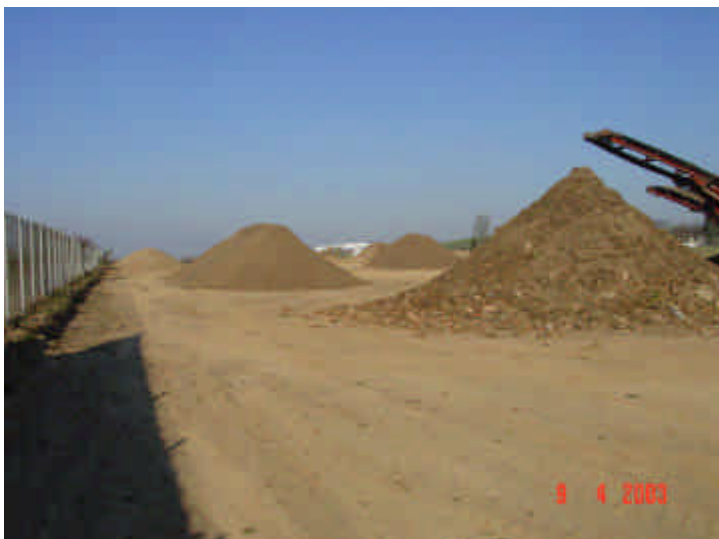
**Bild 9:** Altlastensanierung II, 2002/03  
Klassierung des Oberbodens  
Trennung Humus und Ziegel  
Teerbestandteile – im  
Hintergrund Haufwerke mit  
Feinsiebungen

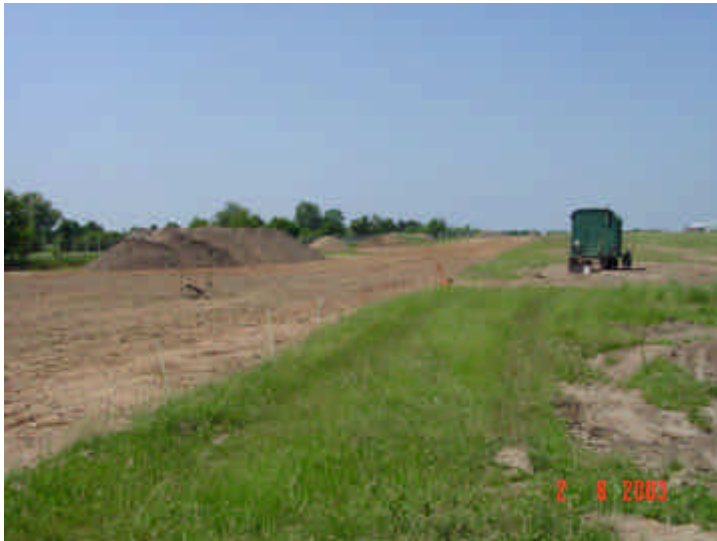
**Bild 10:** Altlastensanierung II, 2002/03  
sanierte Landebahnfläche mit  
Haufwerken zum  
Wiedereinbau – Ansicht von  
Osten

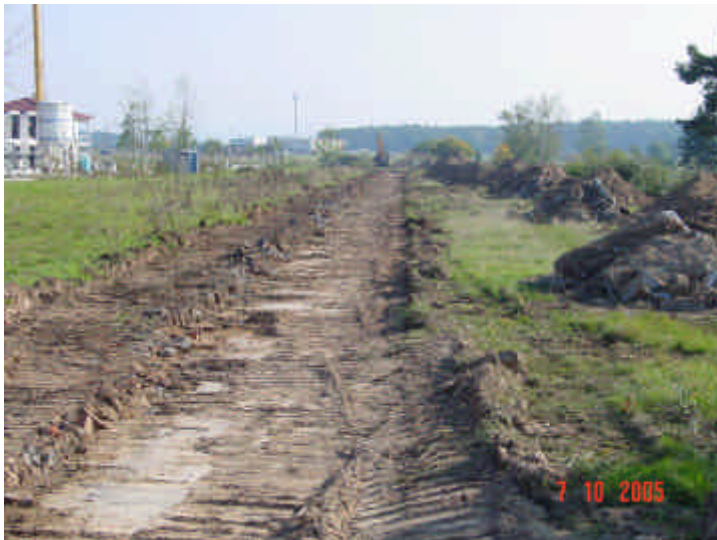
**Bild 11:** Sanierung Golfplatzgelände  
/Teilbereich Landebahn, 2005  
südliche Landebahnfläche  
nach dem Abtrag des  
Oberbodens – Ansicht von  
Westen

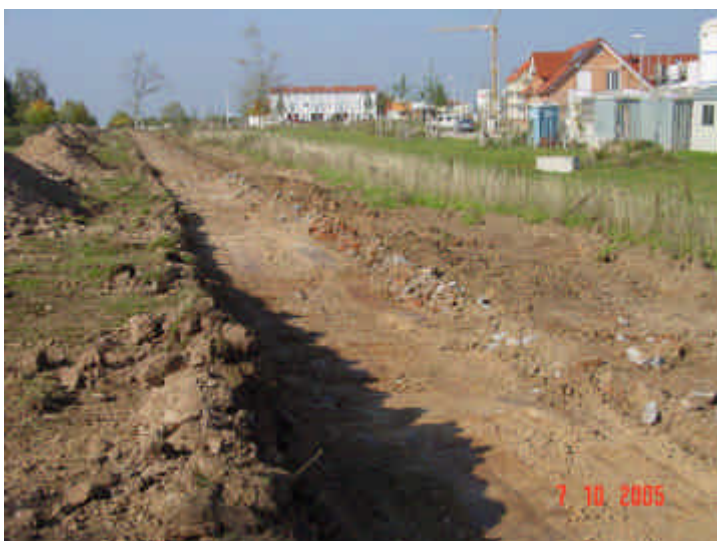
**Bild 12:** Sanierung Golfplatzgelände  
/Teilbereich Landebahn, 2005  
südliche Landebahnfläche  
nach dem Abtrag des  
Oberbodens – Ansicht von  
Osten

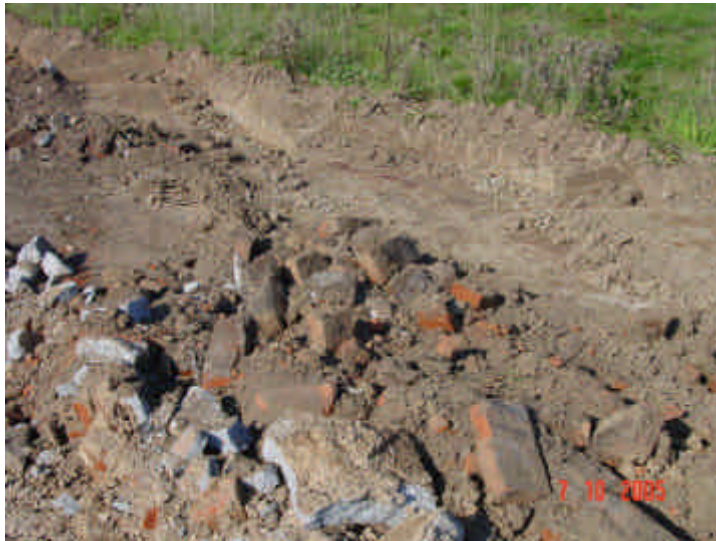
**Bild 13:** Sanierung Golfplatzgelände  
/Teilbereich Landebahn, 2005  
Detailansicht zerstörter  
Landebahnaufbau – Ziegel mit  
Teerbelag vermischt mit  
Bodenmaterial

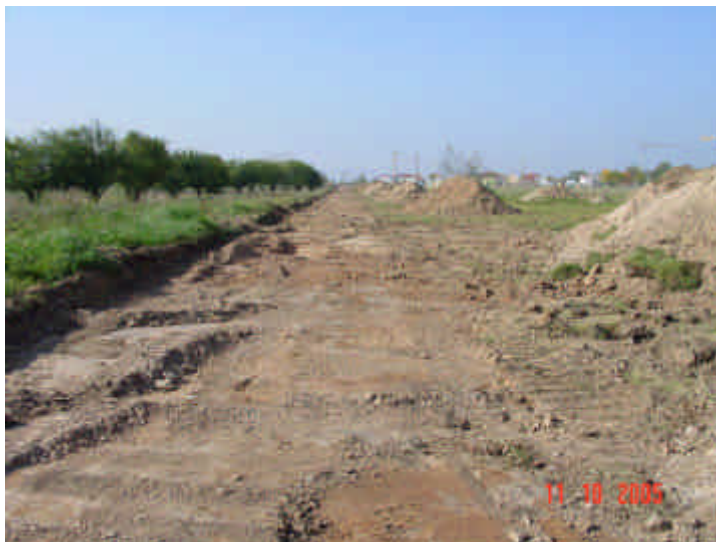
**Bild 14:** Sanierung Golfplatzgelände  
/Teilbereich Landebahn, 2005  
südliche Landebahnfläche  
nach dem Abtrag des Aufbaus  
– Ansicht von Osten

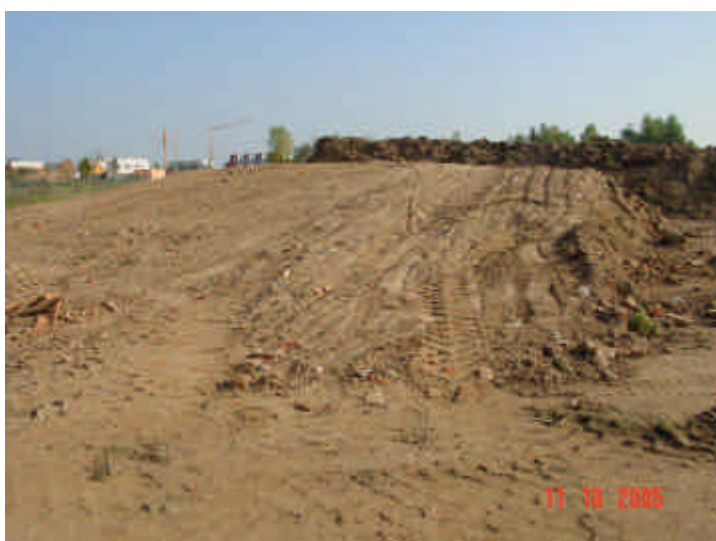
**Bild 15:** Sanierung Golfplatzgelände  
/Teilbereich Landebahn, 2005  
Haufwerk mit abgeräumten  
Landebahnaufbau –  
Ziegel/Teerbelag mit  
Bodenmaterial vermischt

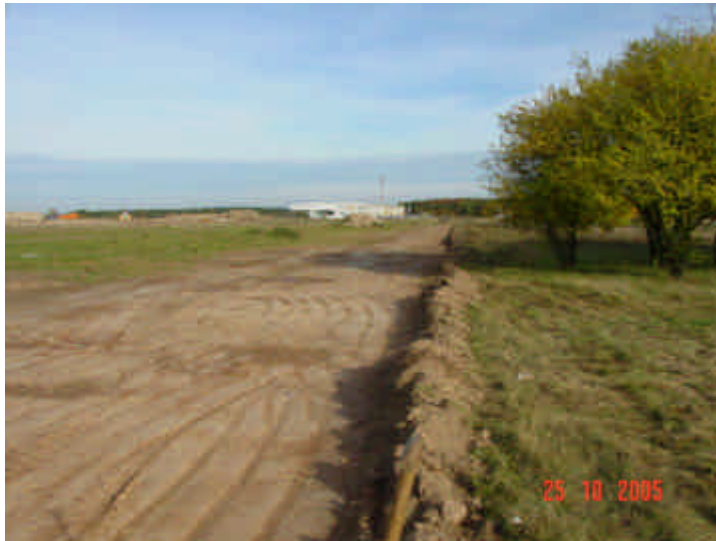
**Bild 16:** Sanierung Golfplatzgelände  
/Teilbereich Landebahn, 2005  
südliche Landebahnfläche  
nach dem Abtrag des Aufbaus  
– Ansicht von Westen

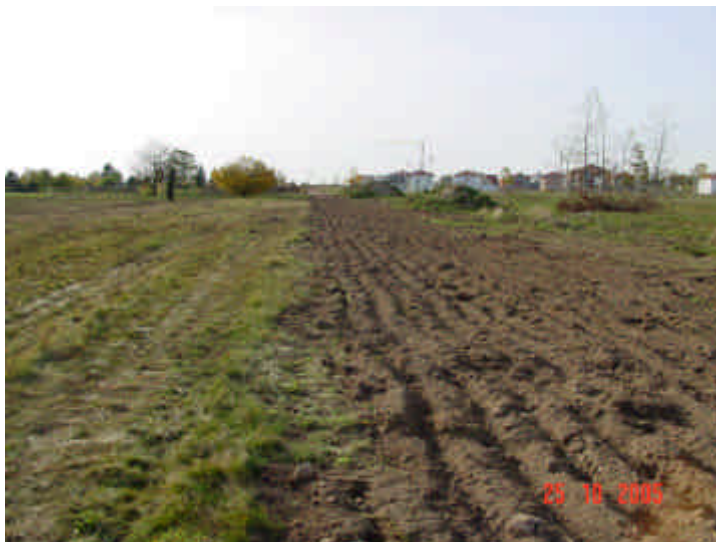
**Bild 17:** Sanierung Golfplatzgelände  
/Teilbereich Landebahn, 2005  
südliche Landebahnfläche,  
Ostteil nach dem  
Wiedereinbau von  
Bodenmaterial – Ansicht von  
Osten

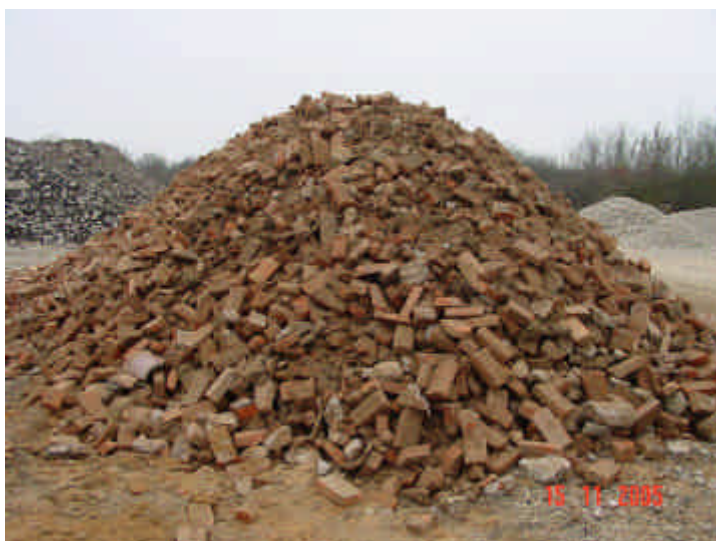
**Bild 18:** Sanierung Golfplatzgelände  
/Teilbereich Landebahn, 2005  
Siebung Landebahnaufbau -  
Grobabsiebung

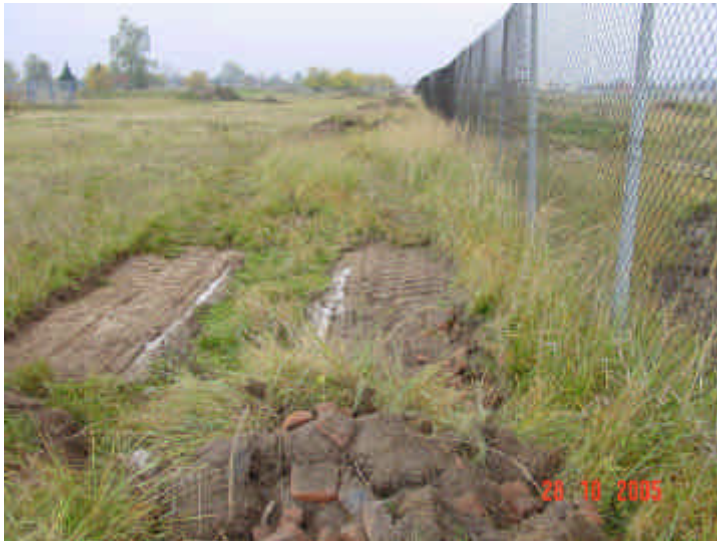
**Bild 19:** Sanierung Landebahn Ostteil  
F43, 2007  
Voruntersuchung 2005 -  
südliche Betonrinne mit  
Landebahnaufbau  
(Ziegel/Teer) im Vordergrund

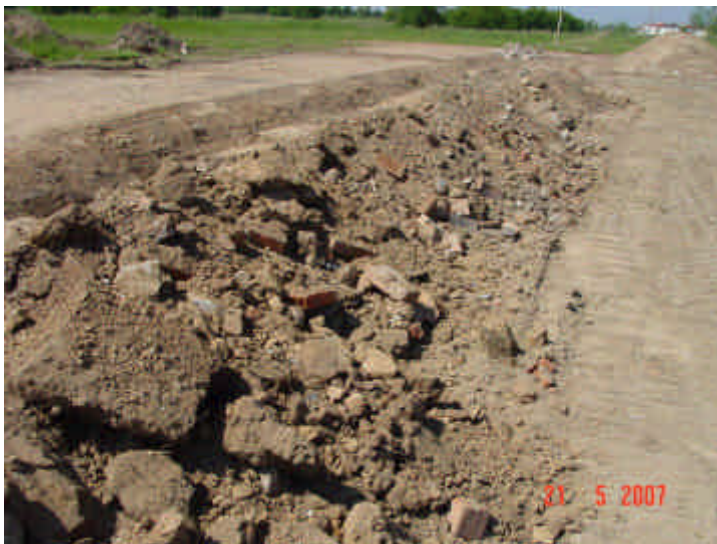
**Bild 20:** Sanierung Landebahn Ostteil  
F43, 2007  
Abraum vom zerstörten  
Landebahnaufbau  
(Ziegel/Teer) mit  
Bodenmaterial vermischt

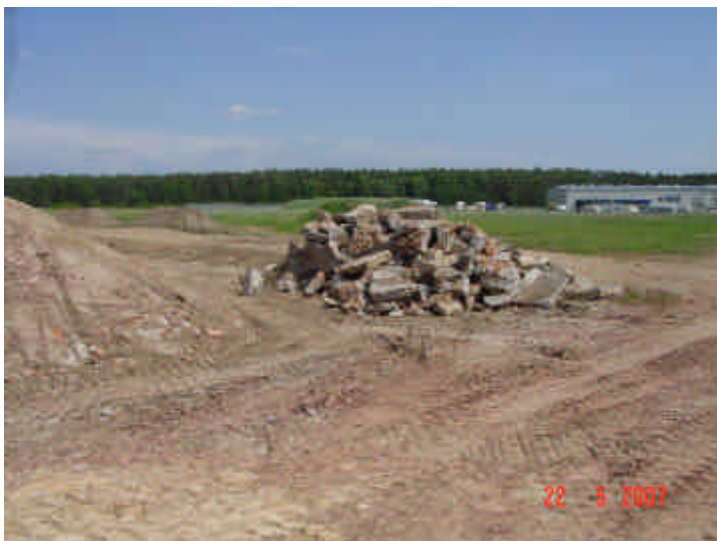
**Bild 21:** Sanierung Landebahn Ostteil  
F43, 2007  
Teile der ausgebauten  
Betonrinne mit Teeranstrich

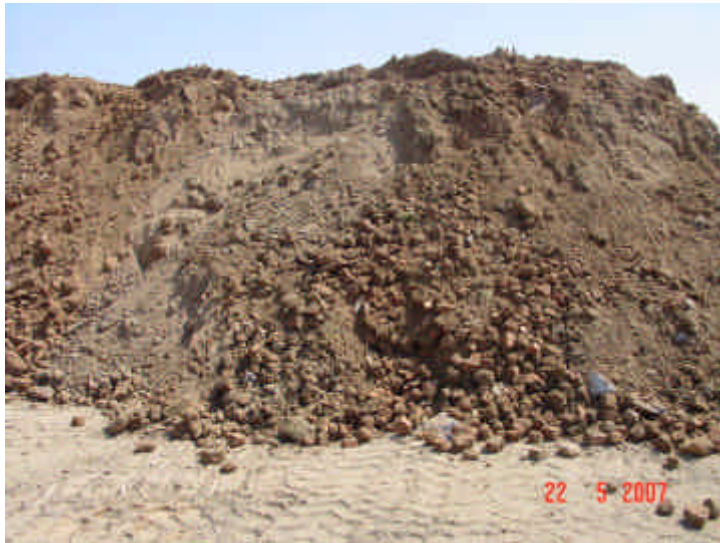
**Bild 22:** Sanierung Landebahn Ostteil  
F43, 2007  
Haufwerk mit Abraummaterial  
der Landebahn Ziegel-/Teer-  
/Bodengemisch

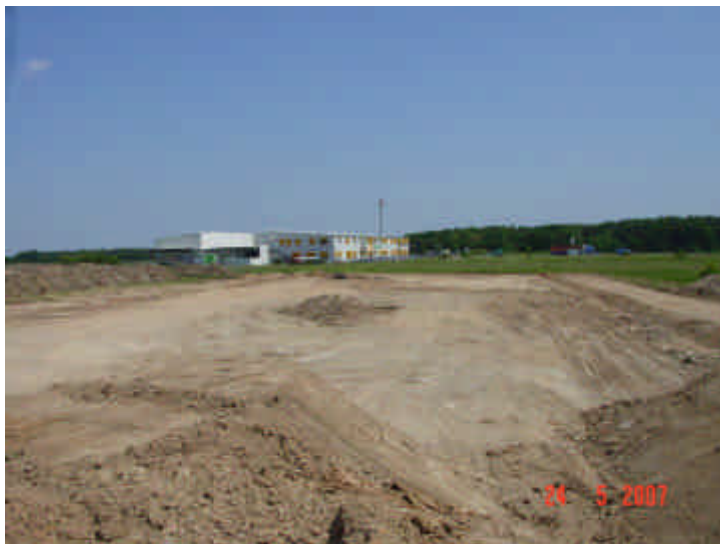
**Bild 23:** Sanierung Landebahn Ostteil  
F43, 2007  
Sanierungsfläche F43 -  
Ansicht von Westen

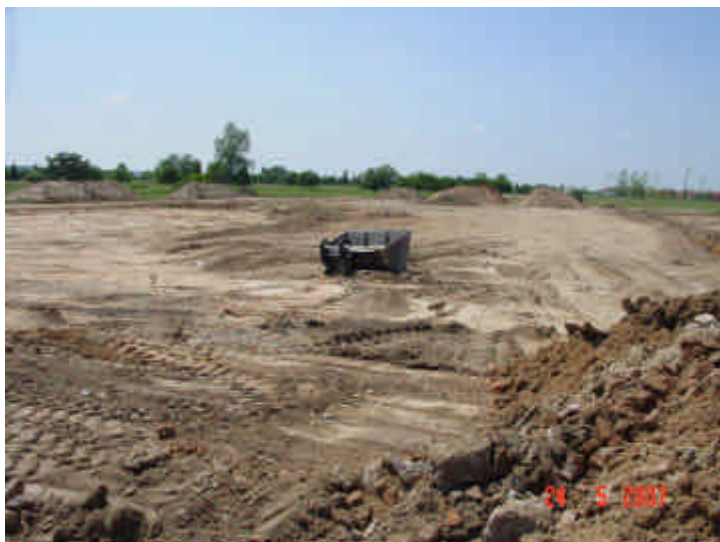
**Bild 24:** Sanierung Landebahn Ostteil  
F43, 2007  
Sanierungsfläche F43 -  
Ansicht von Osten

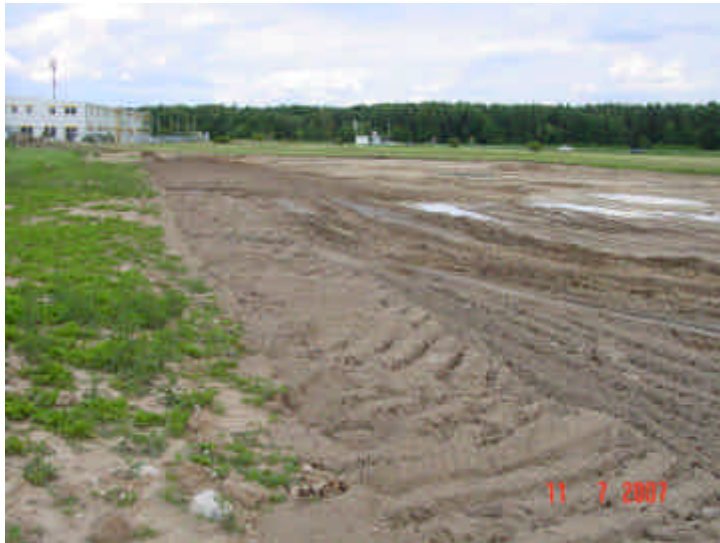
**Bild 25:** Sanierung Landebahn Ostteil F43, 2007  
Landebahn Ost nach Fertigstellung der Sanierungsarbeiten - Ansicht von Westen

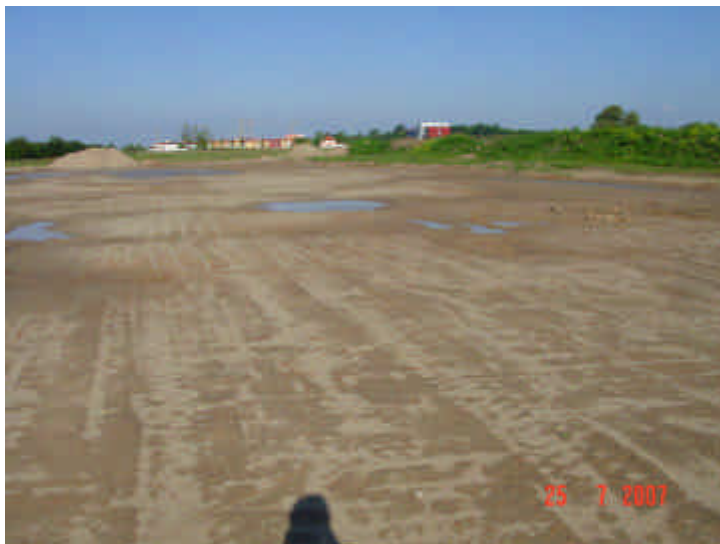
**Bild 26:** Sanierung Landebahn Ostteil F43, 2007  
Sanierungsflächen nach dem Wiedereinbau von Bodenmaterial - Ansicht von Osten
