Vorbereitet: **Gewässerentwicklungskonzept Herzogenaurach**  
 für ausgewählte Gewässer III. Ordnung

Vorbereitender: **Stadt Herzogenaurach, Amt für Planung, Natur und Umwelt**

Bestand und Bewertung: **Dambach, Grund-/ Welkenbachsystem** Blatt 1 von 4 Beilage: **3**

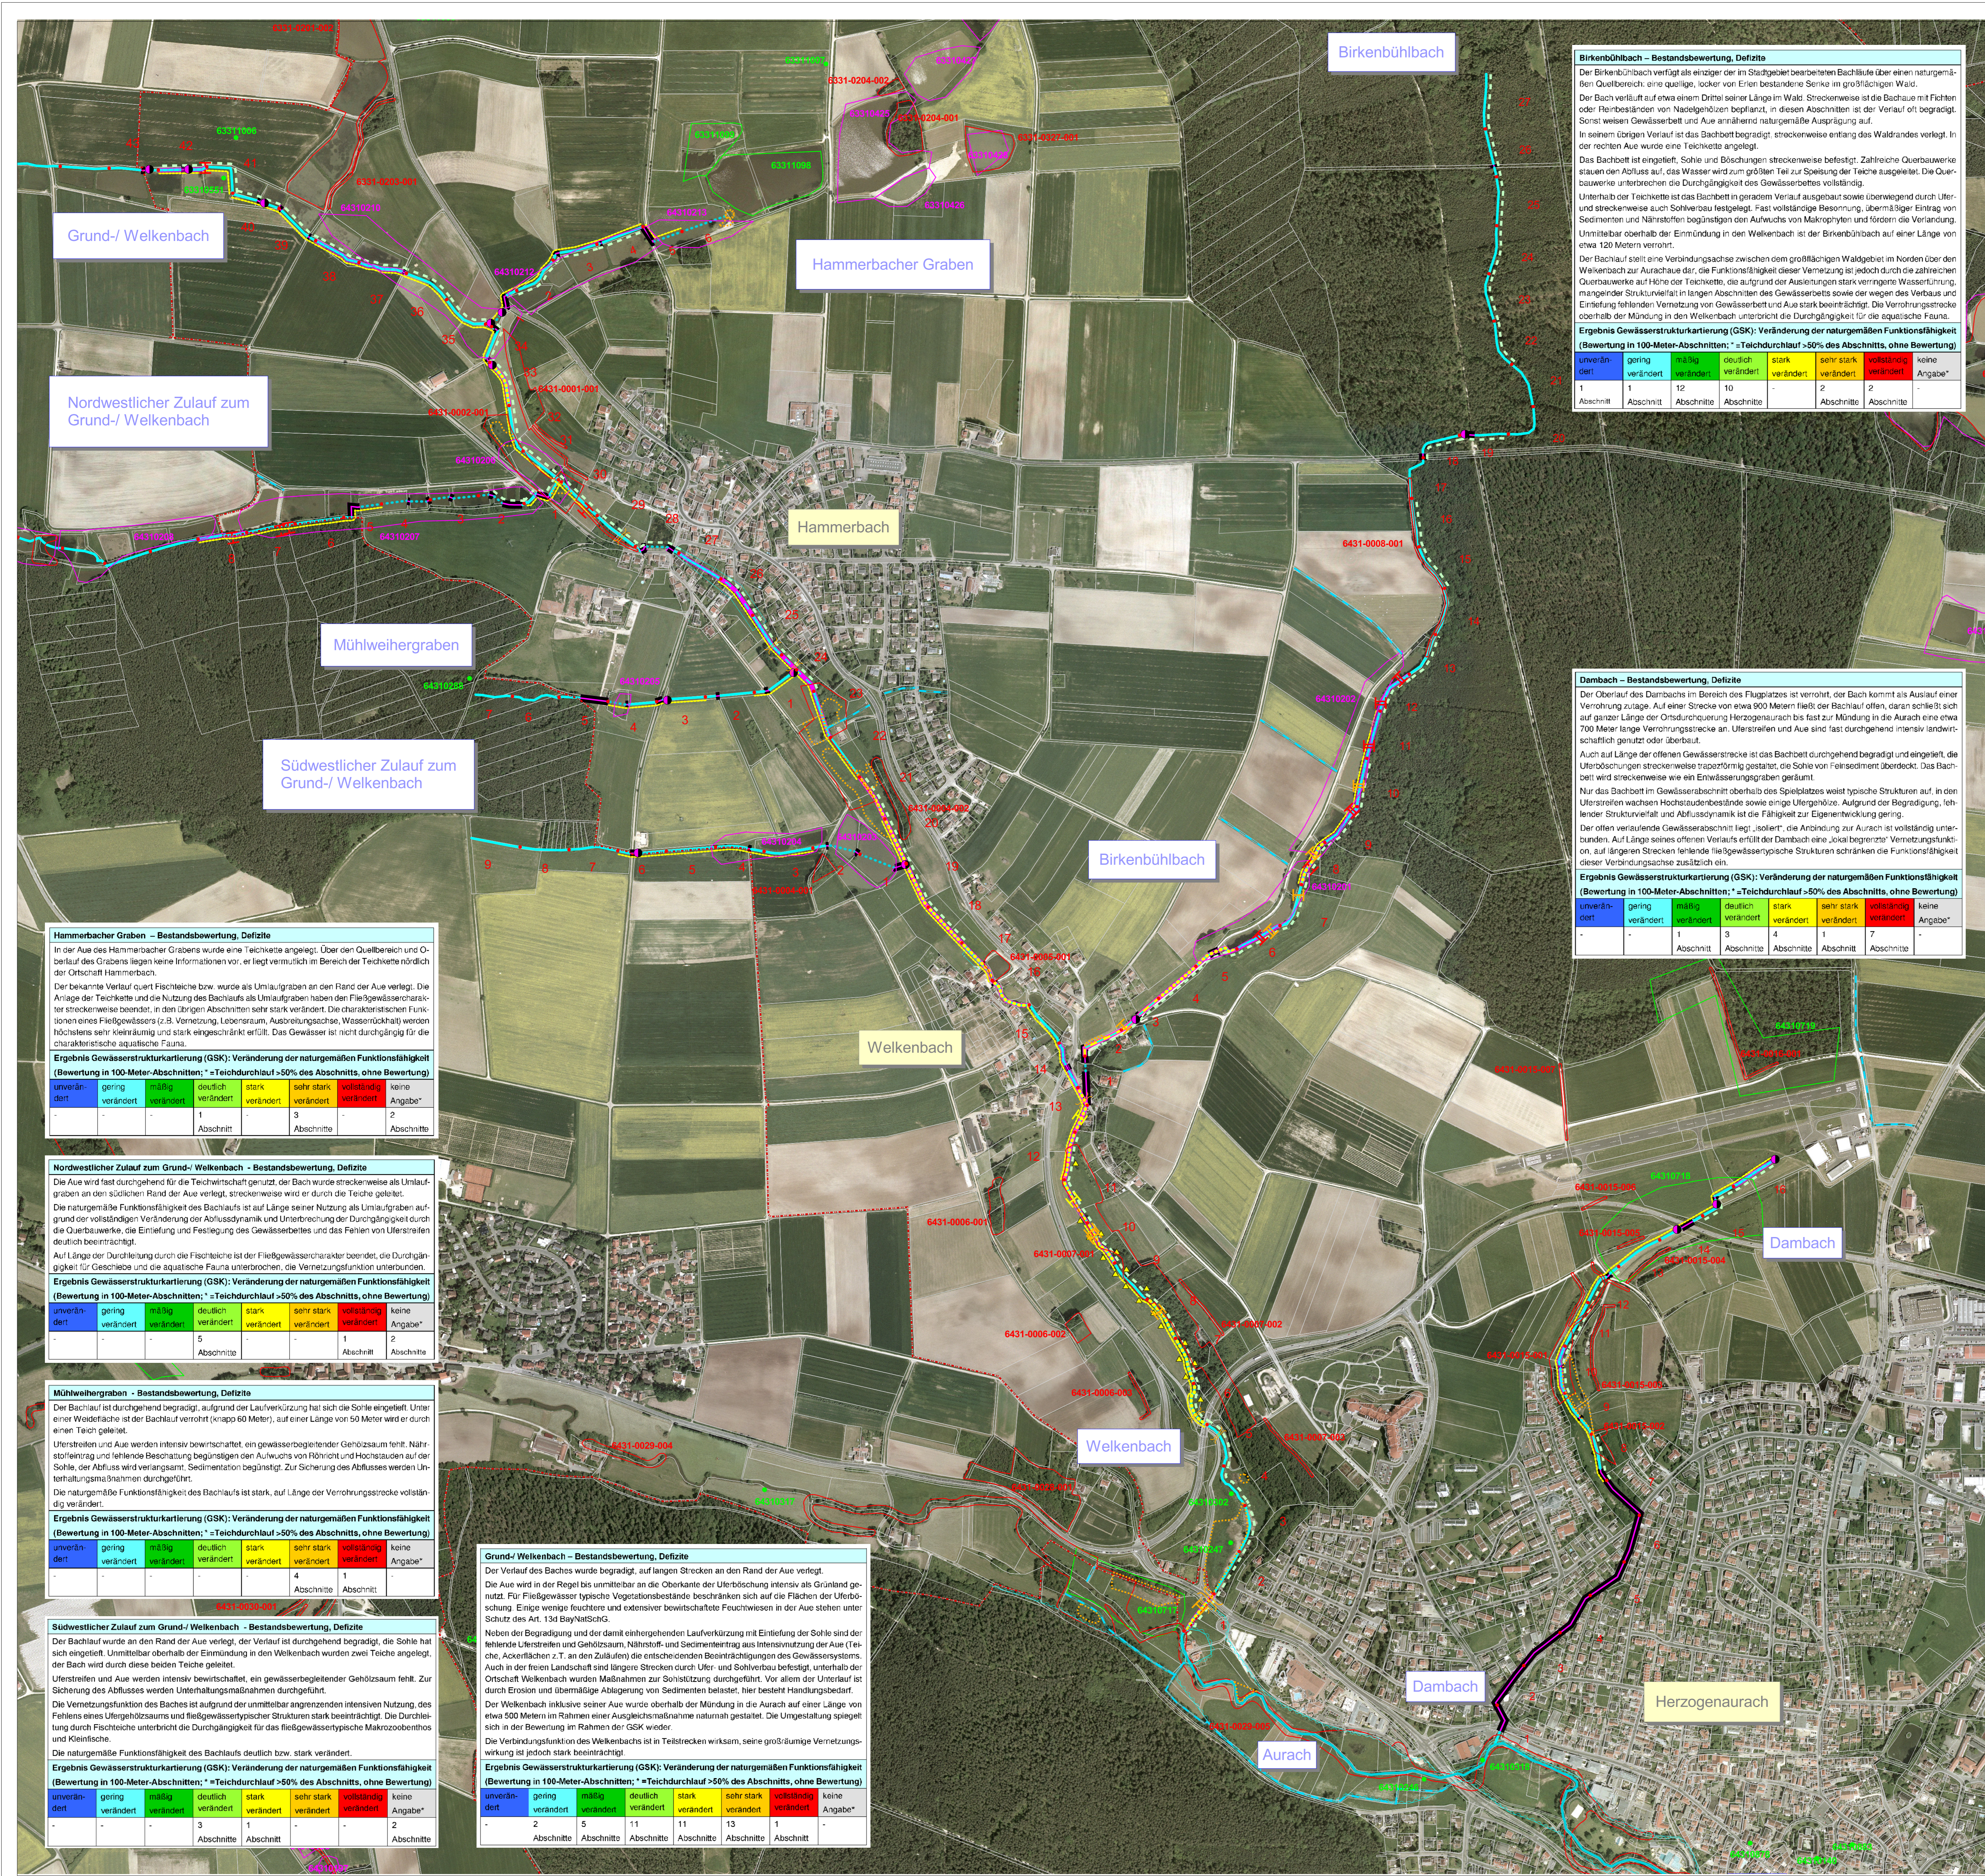
**Birkenbühlbach – Bestandsbewertung, Defizite**  
 Der Birkenbühlbach verfügt als einziger der im Stadtgebiet bearbeiteten Bäche über einen naturgemäßen Quellbereich, eine quellige, locker von Erlen bestandene Senke im großflächigen Wald. Der Bach verläuft auf etwa einem Drittel seiner Länge im Wald. Streckenweise ist die Bachau mit Fichten oder Pflanzbänken von Nadelgehölzen bepflanzt, in diesen Abschnitten ist der Verlauf oft begründet. Somit weisen Gewässerbett und Aue anlässlich naturgemäßer Ausprägung auf. In seinem übrigen Verlauf ist das Bachbett begründet, streckenweise entlang des Waldrandes verlegt. In der rechten Aue wurde eine Teichkette angelegt. Das Bachbett ist eingetieft, Sohle und Böschungen streckenweise befestigt. Zahlreiche Querbauwerke stauen den Abfluss auf, das Wasser wird zum größten Teil zur Bewässerung der Fläche ausgewälzt. Die Querbauwerke unterbrechen die Durchgängigkeit des Gewässerbettes vollständig. Überhalb der Teichkette ist das Bachbett in geradem Verlauf ausgebaut sowie überwiegend durch Ufer- und streckenweise auch Sohlfestbau festgelegt. Fast vollständige Bepflanzung, übermäßiger Eintrag von Sedimenten und Nährstoffen begünstigen den Aufwuchs von Makrophyten und fördern die Verlandung. Unmittelbar oberhalb der Einmündung in den Welkenbach ist der Birkenbühlbach auf einer Länge von etwa 120 Metern verrohrt.

Der Bachlauf stellt eine Verbindungssache zwischen dem großflächigen Waldgebiet im Norden über den Welkenbach zur Aurach dar, die Funktionsfähigkeit dieser Verbindung ist jedoch durch die zahlreichen Querbauwerke auf Höhe der Teichkette, die aufgrund der Ausrichtung stark verringerte Wasserführung, mangelnde Strukturvielfalt in längen Abschnitten des Gewässerbettes sowie der weiten Verbau und Ertüchtigung fehlender Verrohrungssache an. Überstreifen und Aue sind fast durchgehend intensiv landwirtschaftlich genutzt oder überbaut.  
 Auch auf Länge der offenen Gewässersache ist das Bachbett durchgehend begründet und eingetieft, die Uferböschungen streckenweise spornförmig gesteuert, die Sohle von Feinsediment überdeckt. Das Bachbett wird streckenweise wie ein Gewässergraben genutzt.  
 Nur das Bachbett im Gewässerschnitt oberhalb des Spielplatzes weist typische Strukturen auf, in den Uferstreifen wachsen Hochstaudenbestände sowie einige Ufergehölze. Aufgrund der Begründung, fehlender Strukturvielfalt und Abflussdynamik ist die Fähigkeit zur Eigenentwicklung gering.

**Dambach – Bestandsbewertung, Defizite**  
 Der Oberlauf des Dambachs im Bereich des Flugplatzes ist verrohrt, der Bach kommt als Auslauf einer Verrohrung zutage. Auf einer Strecke von etwa 900 Metern hat der Bachlauf offen, daran schließt sich auf gleicher Länge der Ortsumfahrung Herzogenaurach bis fast zur Mündung in die Aurach ein etwa 700 Meter langer Verrohrungssache an. Uferstreifen und Aue sind fast durchgehend intensiv landwirtschaftlich genutzt oder überbaut.  
 Auch auf Länge der offenen Gewässersache ist das Bachbett durchgehend begründet und eingetieft, die Uferböschungen streckenweise spornförmig gesteuert, die Sohle von Feinsediment überdeckt. Das Bachbett wird streckenweise wie ein Gewässergraben genutzt.  
 Nur das Bachbett im Gewässerschnitt oberhalb des Spielplatzes weist typische Strukturen auf, in den Uferstreifen wachsen Hochstaudenbestände sowie einige Ufergehölze. Aufgrund der Begründung, fehlender Strukturvielfalt und Abflussdynamik ist die Fähigkeit zur Eigenentwicklung gering.

**Hammerbacher Graben – Bestandsbewertung, Defizite**  
 In der Aue des Hammerbacher Grabens wurde eine Teichkette angelegt. Über den Quellbereich und Oberlauf des Grabens liegen keine Informationen vor, er liegt vermutlich im Bereich der Teichkette nördlich der Ortschaft Hammerbach.  
 Der bekannte Verlauf quart Fließteiche bzw. wurde als Umlaufgraben an den Rand der Aue verlegt. Die Anlage der Teichkette und die Nutzung des Bachlaufs als Umlaufgraben haben den Fließgewässercharakter streckenweise beendet, in dem übrigen Abschnitten sehr stark verändert. Die charakteristischen Funktionen eines Fließgewässers (z.B. Vernetzung, Lebensraum, Ausbreitungssache, Wasserreichtum) werden höchstens sehr kleinräumig und stark eingeschränkt erfüllt. Das Gewässer ist nicht durchgängig für die charakteristische aquatische Fauna.

**Nordwestlicher Zulauf zum Grund-/ Welkenbach – Bestandsbewertung, Defizite**  
 Die Aue wird fast durchgehend für die Teichwirtschaft genutzt, der Bach wurde streckenweise als Umlaufgraben an den südlichen Rand der Aue verlegt, streckenweise wird er durch die Teiche geleitet.  
 Die naturgemäße Funktionsfähigkeit des Bachlaufs ist auf Länge seiner Nutzung als Umlaufgraben aufgrund der vollständigen Veränderung der Abflussdynamik und Unterbrechung der Durchgängigkeit durch die Querbauwerke, die Ertüchtigung und Befestigung des Gewässerbettes und das Fehlen von Uferstreifen deutlich beeinträchtigt.  
 Auf Länge der Durchleitung durch die Fließteiche ist der Fließgewässercharakter beendet, die Durchgängigkeit für Geschiebe und die aquatische Fauna unterbrochen, die Vernetzungsfunktion unterbrochen.

**Mühlweihergraben – Bestandsbewertung, Defizite**  
 Der Bachlauf ist durchgehend begründet, aufgrund der Laufverkürzung hat sich die Sohle eingetieft. Unter einer Wadeteiche ist der Bachlauf verrohrt (ca. 60 Meter), auf einer Länge von 50 Metern weiter durch einen Teich geleitet.  
 Uferstreifen und Aue werden intensiv bewirtschaftet, ein gewässerbegleitender Gehölzsaum fehlt. Nährstoffeintrag und fehlende Beschattung begünstigen den Aufwuchs von Röhricht- und Hochstauden auf der Sohle, der Abfluss wird verengt, Sedimentation begründet. Zur Sicherung des Abflusses werden Uferhaltungsschneidmaßnahmen durchgeführt.  
 Die naturgemäße Funktionsfähigkeit des Bachlaufs ist stark, auf Länge der Verrohrungssache vollständig verändert.

**Südwestlicher Zulauf zum Grund-/ Welkenbach – Bestandsbewertung, Defizite**  
 Der Bachlauf wurde an den Rand der Aue verlegt, der Verlauf ist durchgehend begründet, die Sohle hat sich eingetieft. Unmittelbar oberhalb der Einmündung in den Welkenbach wurden zwei Teiche angelegt, der Bach wird durch diese beiden Teiche geleitet.  
 Uferstreifen und Aue werden intensiv bewirtschaftet, ein gewässerbegleitender Gehölzsaum fehlt. Zur Sicherung des Abflusses werden Unterhaltungsschneidmaßnahmen durchgeführt.  
 Die Vernetzungsfunktion des Baches ist aufgrund der unmittelbaren angrenzenden intensiven Nutzung, des Fehlens eines Ufergehölzsaums und fließgewässertypischer Strukturen stark beeinträchtigt. Die Durchleitung durch Fließteiche unterbricht die Durchgängigkeit für das fließgewässertypische Makrozoobenthos und Kleinfische.  
 Die naturgemäße Funktionsfähigkeit des Bachlaufs deutlich bzw. stark verändert.

**Grund-/ Welkenbach – Bestandsbewertung, Defizite**  
 Der Verlauf des Baches wurde begründet, auf langen Strecken an den Rand der Aue verlegt.  
 Die Aue wird in der Regel bis unmittelbar an die Oberkante der Uferböschung intensiv als Grünland genutzt. Für Fließgewässer typische Vegetationsbestände beschränken sich auf die Flächen der Uferböschung. Einige wenige feuchten und extensiv bewirtschaftete Fischweissen in der Aue stehen unter Schutz des Art. 13d BayNatSchG.  
 Neben der Begründung und der damit einhergehenden Laufverkürzung mit Einführung der Sohle sind der fehlende Uferstreifen und Gehölzsaum, Nährstoff- und Sedimenteintrag aus Intensivnutzung der Aue (Teiche, Ackerflächen, z.T. an den Zulaufen) die entscheidenden Beeinträchtigungen des Gewässersystems. Auch in der freien Landschaft sind längere Strecken durch Ufer- und Sohlfestbau befestigt, unterhalb der Ortschaft Welkenbach wurden Maßnahmen zur Sohlfestbau durchgeföhrt. Vor allem der Unterlauf ist durch Erosion und übermäßige Abtragung von Sedimenten belastet, hier besteht Handlungsbedarf.

Der Welkenbach linksseitig seiner Aue wurde oberhalb der Einmündung in die Aurach auf einer Länge von etwa 500 Metern im Rahmen einer Ausgleichsmaßnahme naturnah gestaltet. Die Umgestaltung spiegelt sich in der Bewertung im Rahmen der GSK wieder.  
 Die Verbindungsfunktion des Welkenbachs ist in Teilstrecken wirksam, seine großräumige Vernetzungswirkung ist jedoch stark beeinträchtigt.
