**Adidas: Altlastensanierung westliches adidas Gelände
Skeet Range/Landebahnaufbau**

Statusbericht 01 vom 22.11.2006

Baustellenbegehungen vom 30.10.06 – 20.11.06

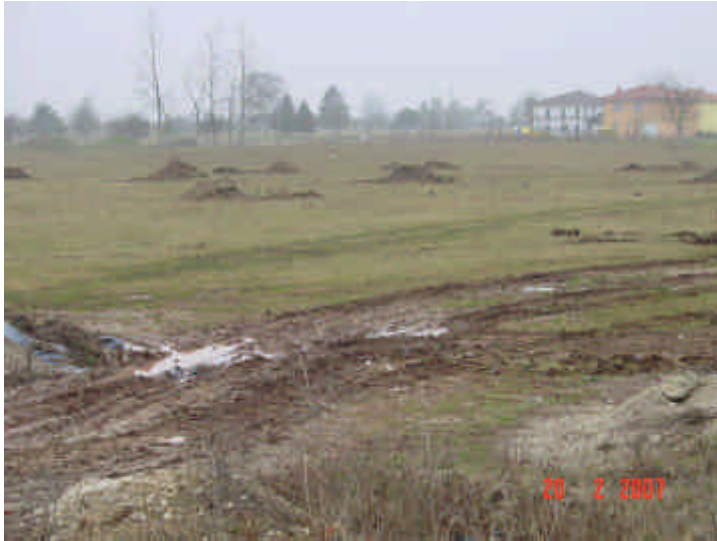
Bild 1: Voruntersuchung F58
Westlicher Geländebereich
Ansicht von Nord/Ost
Schurffeld mit ausgehobenem
Bodenmaterial

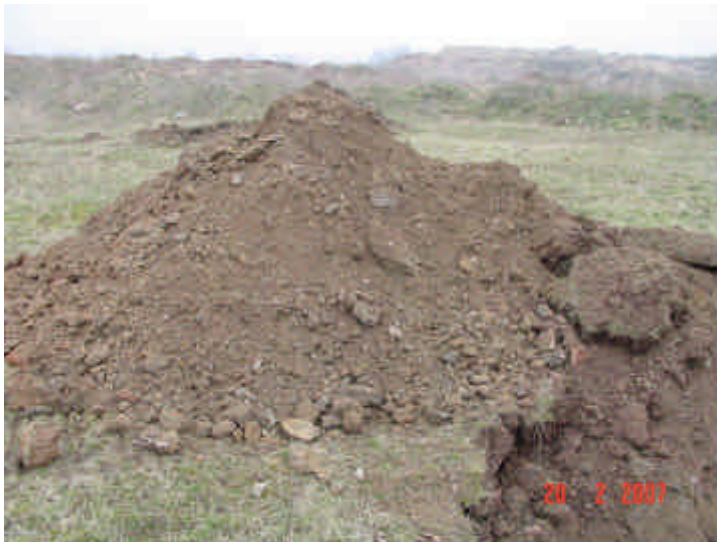
Bild 2: Voruntersuchung F58
Erkundungsschurf
ausgehobenes Bodenmaterial
mit Bauschutt- und
Schwarzdeckenanteilen

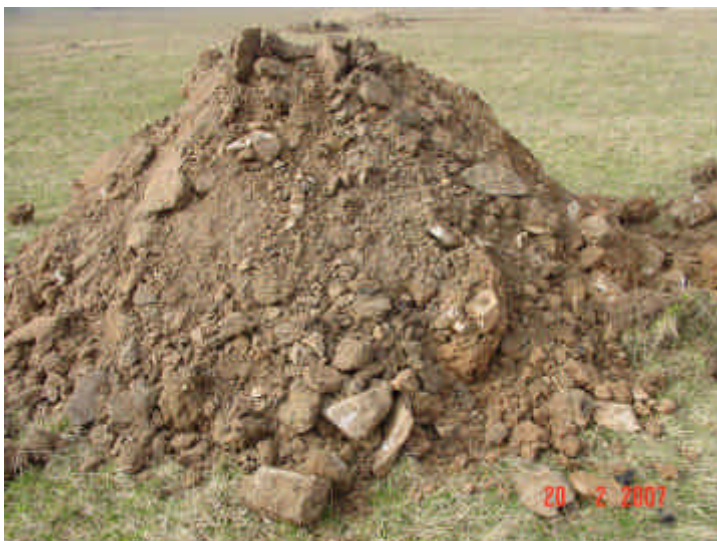
Bild 2: Voruntersuchung F58
Erkundungsschurf
ausgehobenes Bodenmaterial
mit Bauschutt-, Schotter- und
Schwarzdeckenanteilen

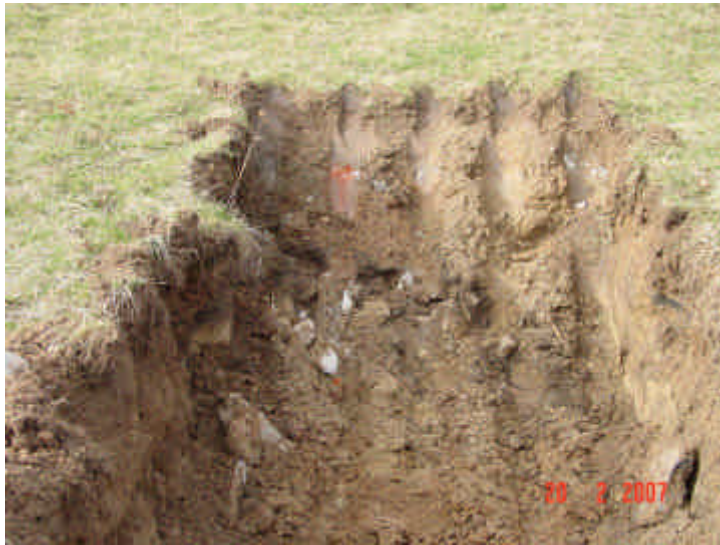
Bild 4: Voruntersuchung F58
Erkundungsschurf
zerstörter Schwarzdeckenaufbau
mit Überdeckung aus Boden-
Bauschuttgemisch

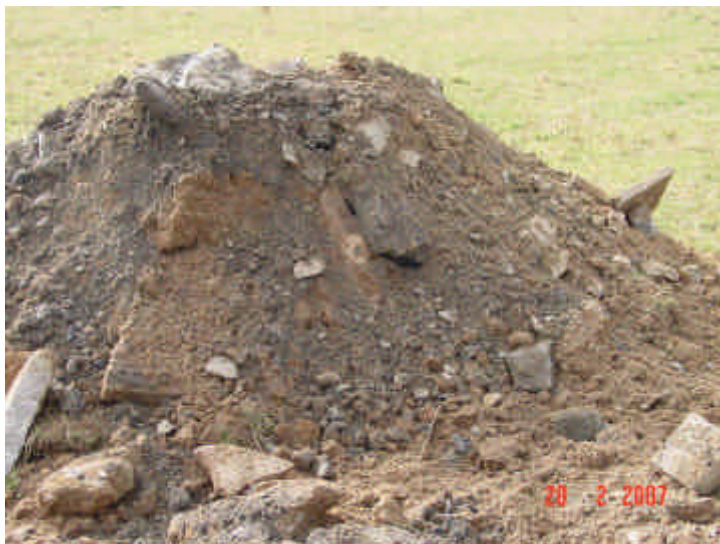
Bild 5: Voruntersuchung F58
Erkundungsschurf
ausgehobenes Bodenmaterial
mit Bauschutt-, Schotter- und
Schwarzdeckenanteilen

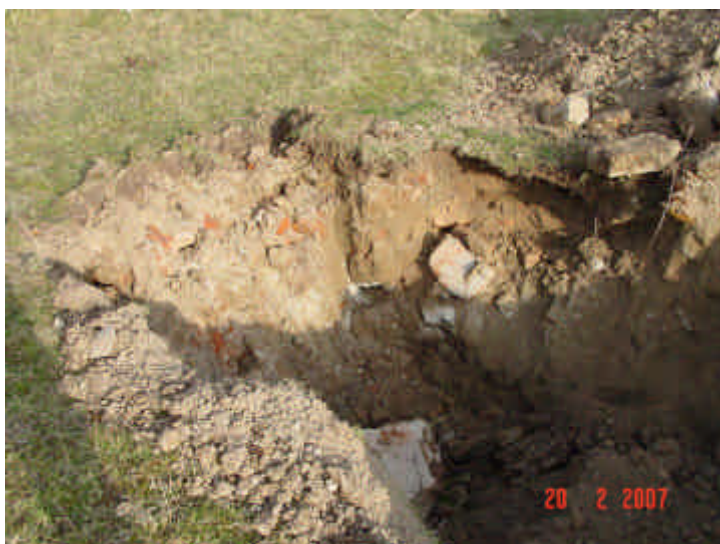
Bild 6: Voruntersuchung F58
Erkundungsschurf
Auffüllung mit Boden-
Bauschuttgemisch

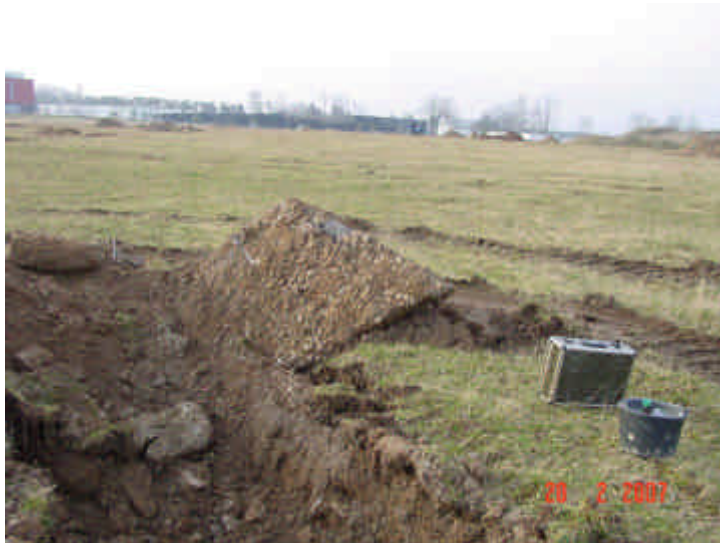
Bild 7: Voruntersuchung F58
Süd/Ost
Schurffeld mit ausgehobenem
Boden-/Bauschutt-
/Schwarzdeckenmaterial

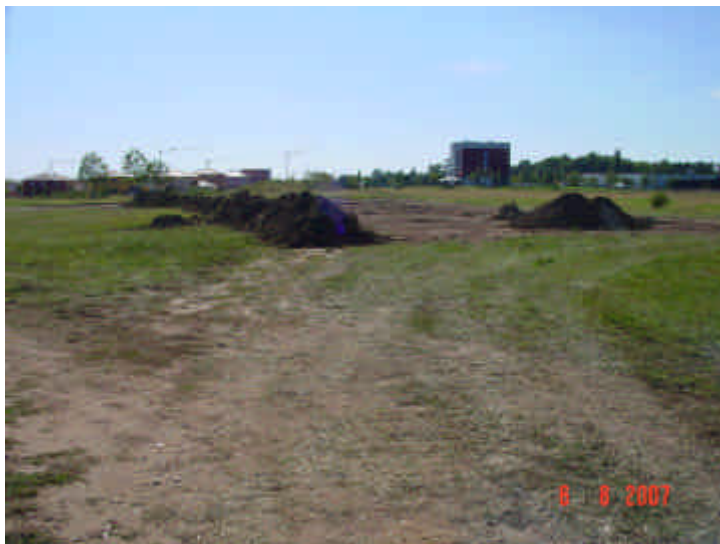
Bild 8: Sanierung F58, Westteil
Ansicht von Osten
Abtrag des Oberbodens zu
Beginn der
Sanierungsmaßnahme

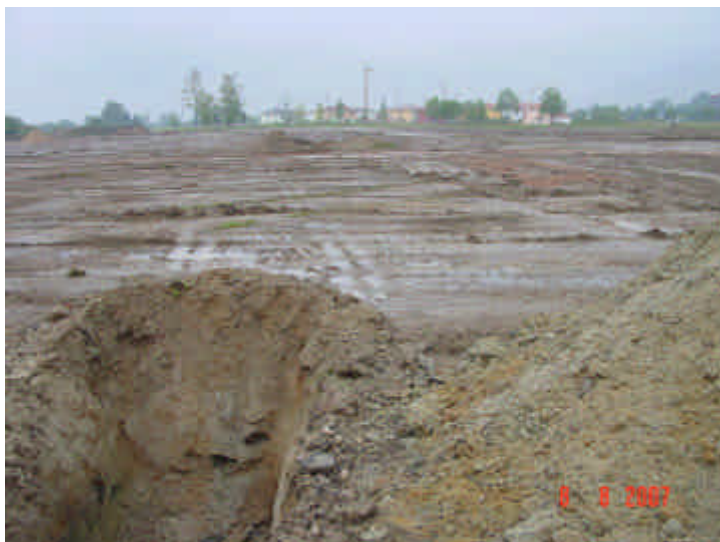
Bild 9: Sanierung F58, Westteil
Ansicht von Osten
Sanierungsfläche nach dem
Abtrag des Oberbodens

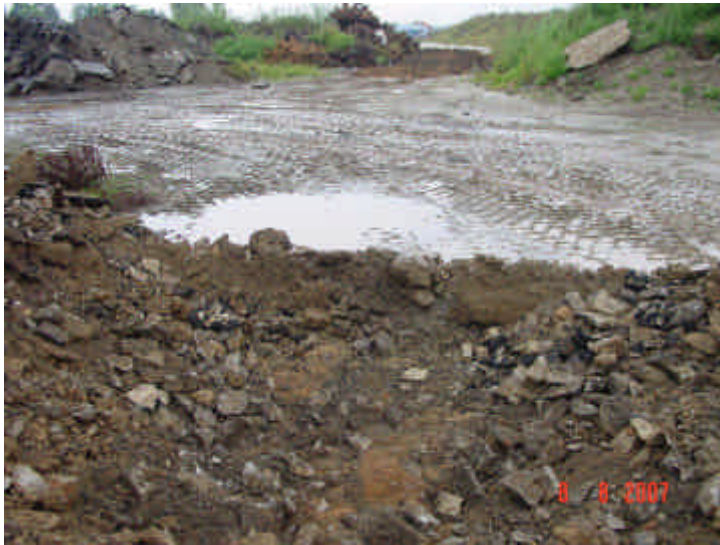
Bild 10: Sanierung F58, Nordteil
Sanierungsfläche nach dem
Abtragen der Überdeckungen:
zerstörte PAK- haltige
Schwarzdecke mit
Schotterunterbau

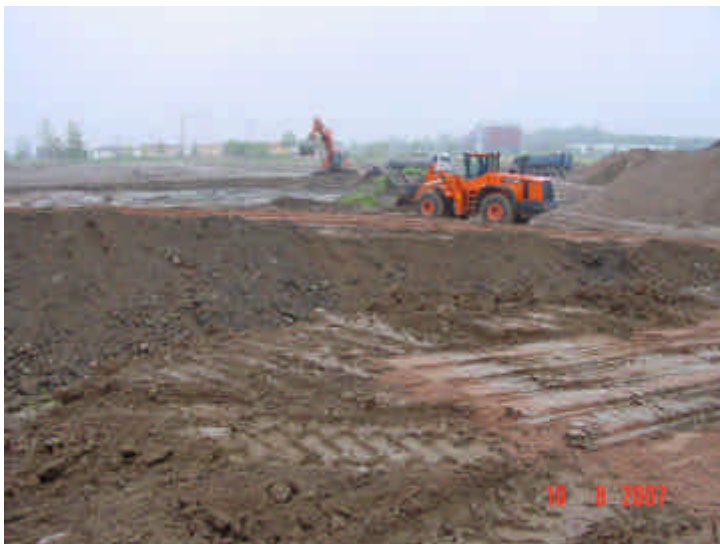
Bild 11: Sanierung F58
Ansicht von Osten
Sanierungsfläche zu Beginn der
Aushubarbeiten

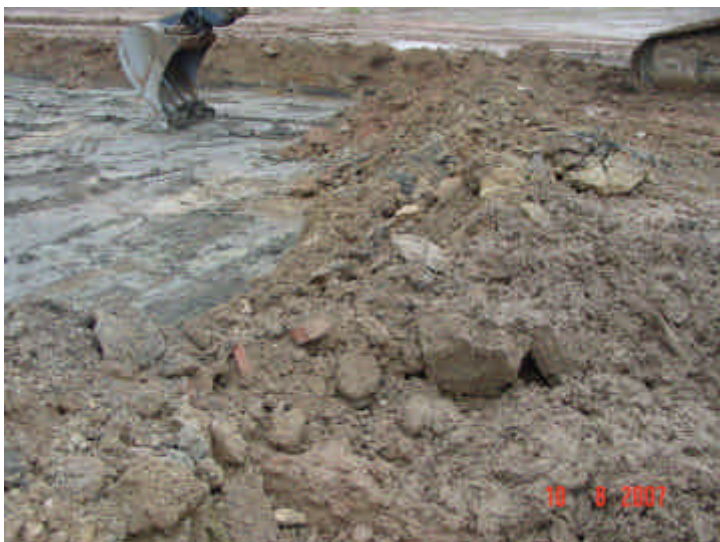
Bild 12: Sanierung F58
Sanierungsfläche beim Abtrag
der schadstoffhaltigen
Auffüllungen

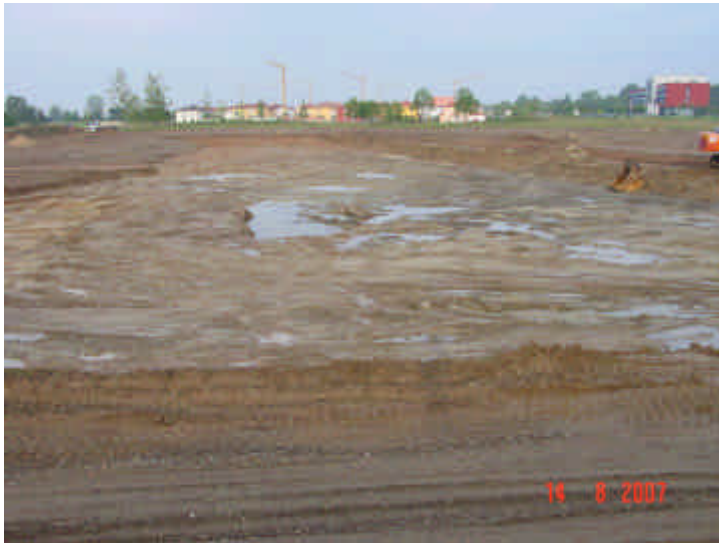
Bild 13: Sanierung F58, Süd-/Westteil
Ansicht von Osten
Sanierungsfläche nach dem
Abtrag der schadstoffhaltigen
Auffüllungen

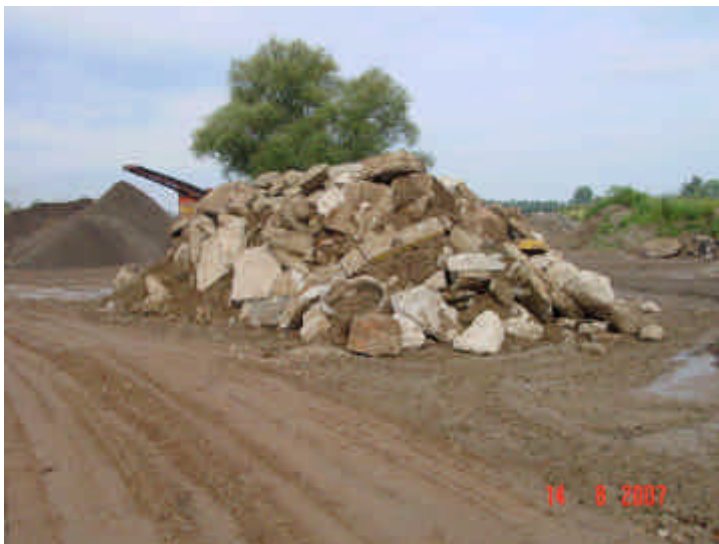
Bild 14: Sanierung F58
Haufwerk mit aussortierten
Bauschuttteilen > 60 cm

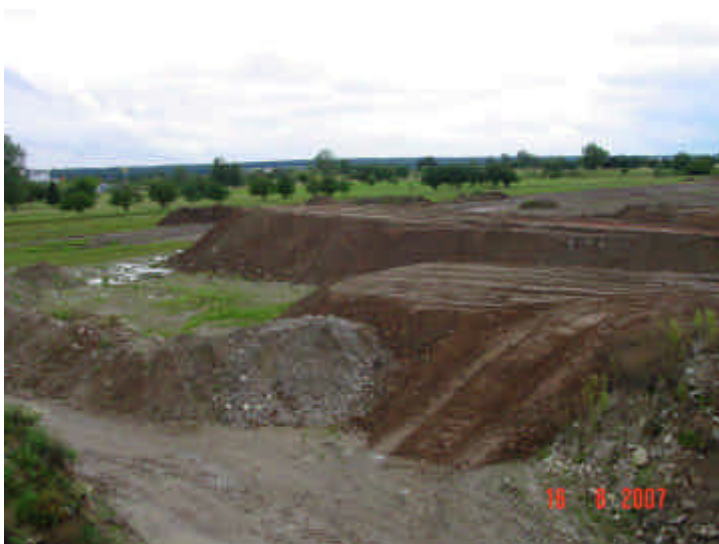
Bild 15: Sanierung F58
Ansicht von Nord/Ost
Haufwerke im Siebbereich mit
ausgekoffertem Bodenmaterial

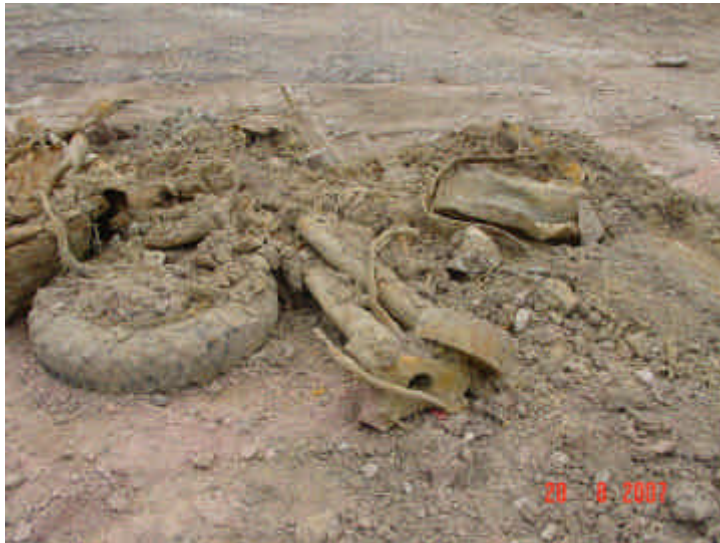
Bild 16: Sanierung F58
Aus den Auffüllungen
aussortierter Schrott aus den
Beständen der US- Armee

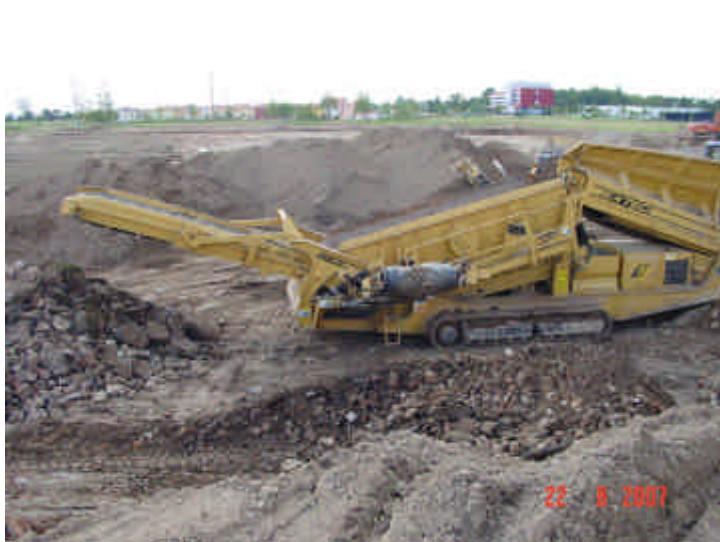
Bild 18: Sanierung F58
Ansicht von Osten
Sortierbereich bei der Siebung
der Auffüllungen

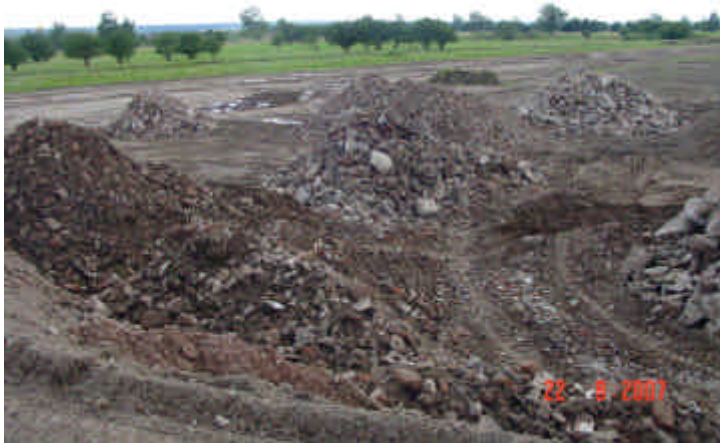
Bild 19: Sanierung F58
Ansicht von Nord/Ost
Sortierbereich mit Haufwerken
der ausgesiebten Grob- und
Mittelfractionen

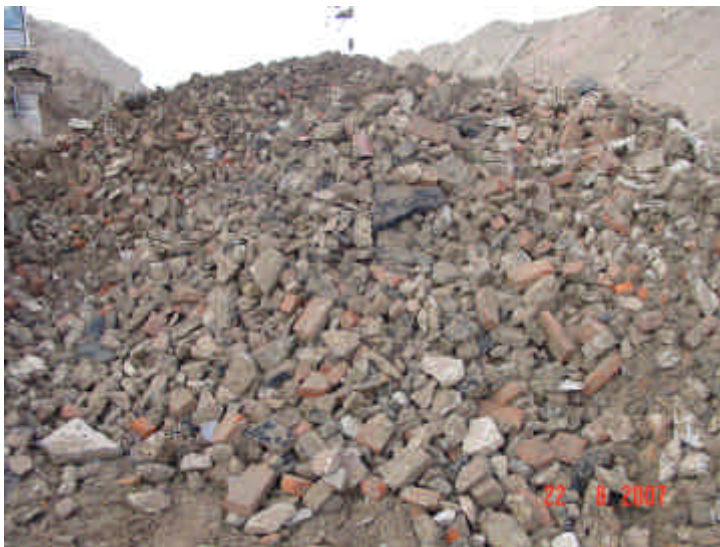
Bild 20: Sanierung F58
Sortierbereich, Haufwerke mit
ausgesiebter Mittelfraction

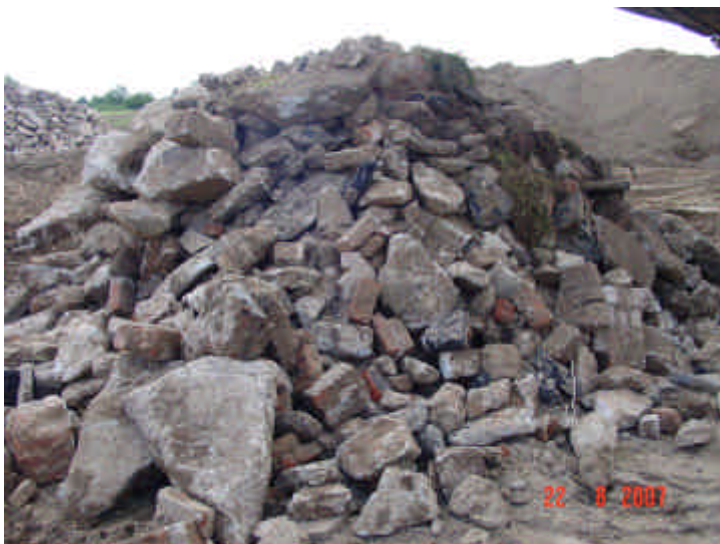
Bild 21: Sanierung F58
Sortierbereich, Haufwerke mit
ausgesiebter Grobfraktion

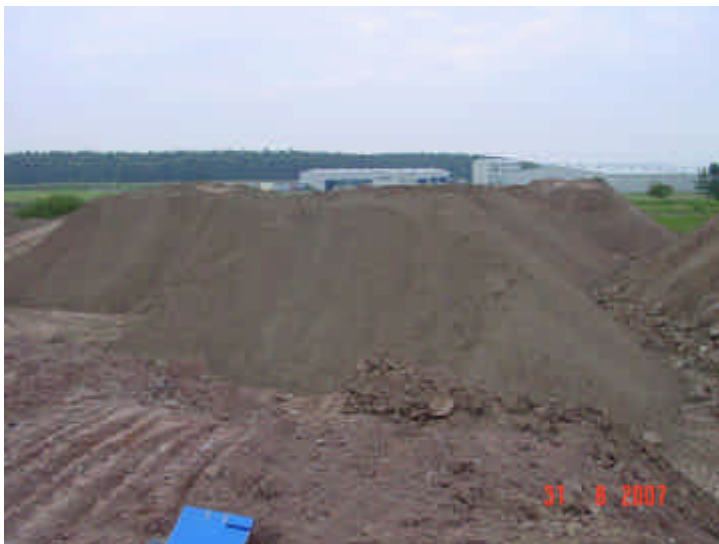
Bild 23: Sanierung F58
Sortierbereich
Ansicht von Norden
Feinabsiebungen von
Haufwerk 5

| Punkt | Auszuführende Arbeiten | Status Verantw. f. Er- ledigt/Termin |
|---|--|--|
| 3.3 | <p>In der KW34-37 wurde das Haufwerk 5 vollständig gesiebt. Von der gesamten Mittel- (HW5-2) und Grobfraktion (HW5-3) wurde jeweils ein Haufwerk gebildet. Die Feinfraktionen wurden zu 11 Haufwerken aufgeschüttet. Jede Feinfraktion (HW5-1/1 – 11) wurde beprobt und auf ausgewählte Parameter analysiert. Die Ergebnisse und Einstufungen sind der Anlage 2 zu entnehmen. Für die weitere Bearbeitung der Sanierungsmaßnahme, ist seitens der GEV umgehend eine Entscheidung über den Verbleib der Feinsiebfraktionen zu treffen.</p> <p>Vom Probebruch der Grobfraktion (Ziegel-, Betonbauschutt, Teerstücke) wurde eine Probe entnommen, um über den weiteren Verwertungsweg/Entsorgungsweg entscheiden zu können.</p> | Termin GEV KW39 |

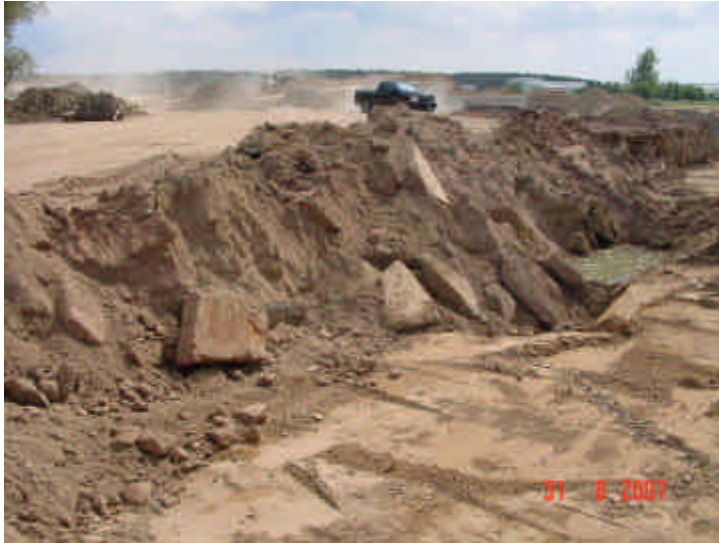
Bild 25: Sanierung F58
Ansicht von Westen
Auffüllungen mit Beton- und
Bauschutteilen > 60 cm

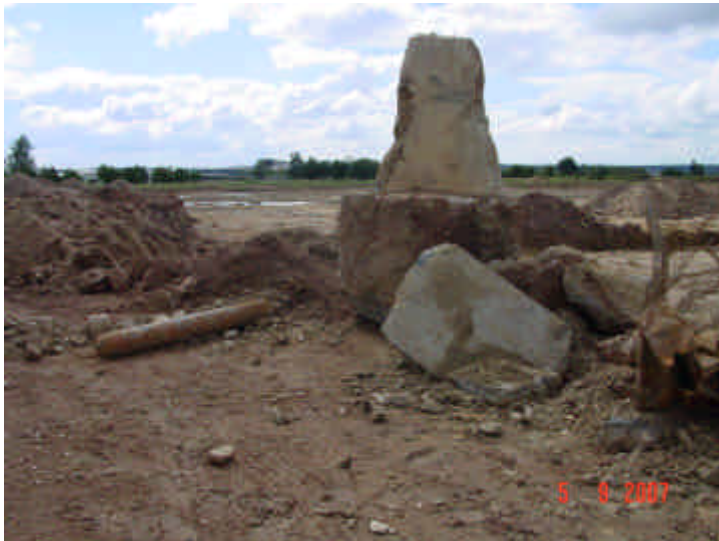
Bild 26: Sanierung F58
Aus der Auffüllung
aussortierter Schrott und ein
Antennenfundament

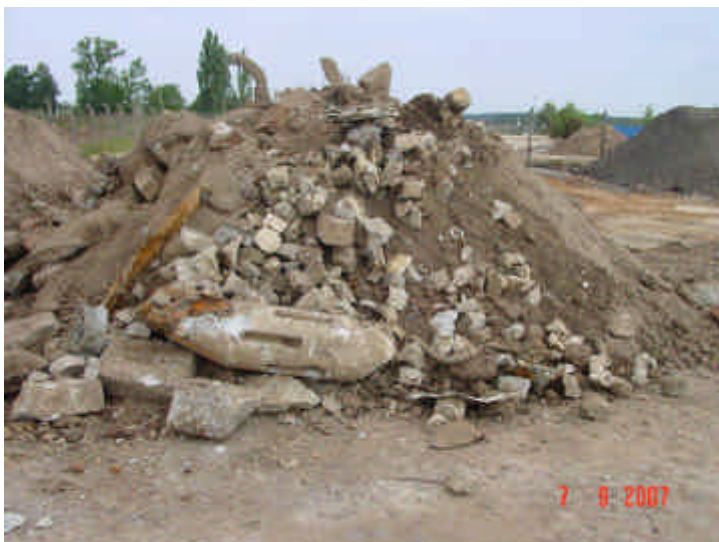
Bild 27: Sanierung F58
Haufwerk mit ausgekoffertem
Boden-/Schotter- und
Schwarzdeckengemisch; im
Vordergrund aussortierte
Übungsbombe

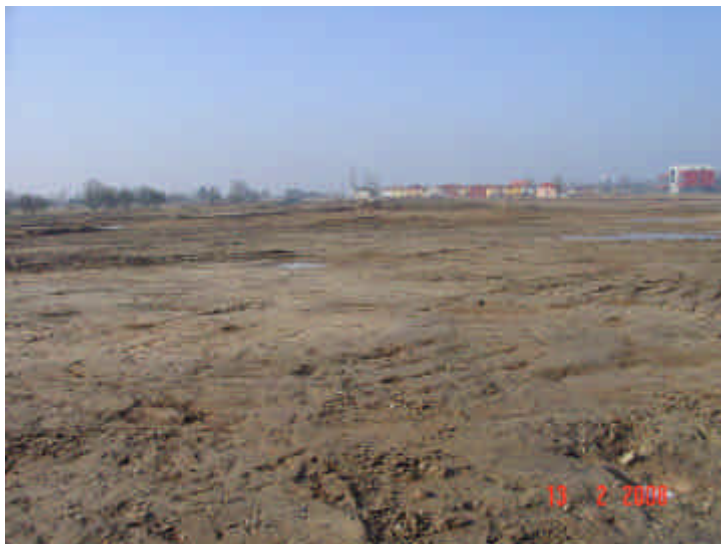
Bild 38: Sanierung F58
Ansicht von Westen
Westteil der Fläche nach
Fertigstellung der
Sanierungsarbeiten

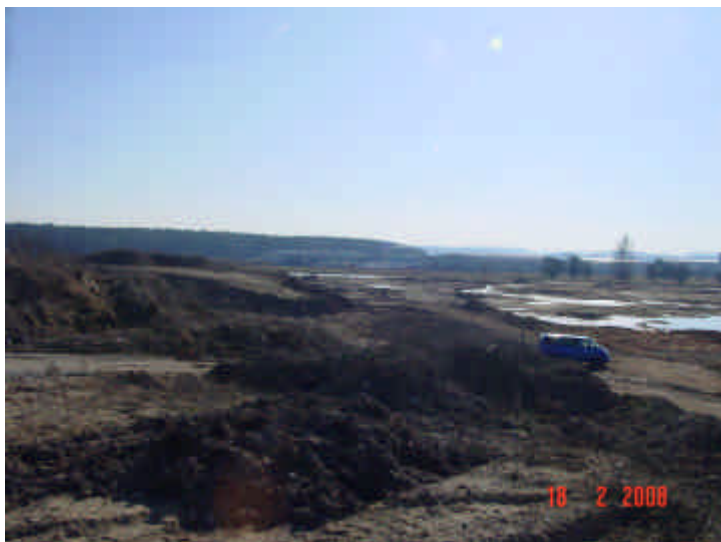
Bild 39: Sanierung F58
Ansicht von Norden
Ostteil der Fläche nach
Fertigstellung der
Sanierungsarbeiten

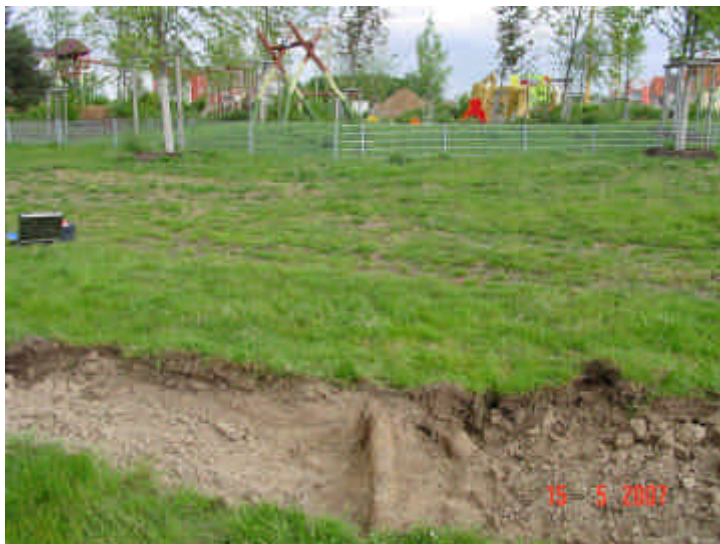
Bild 2: Schurfgrube S7
Ansicht von Süden
Alte Leitung unterhalb der
Grasnarbe
Im Hintergrund Spielplatzflä-
che

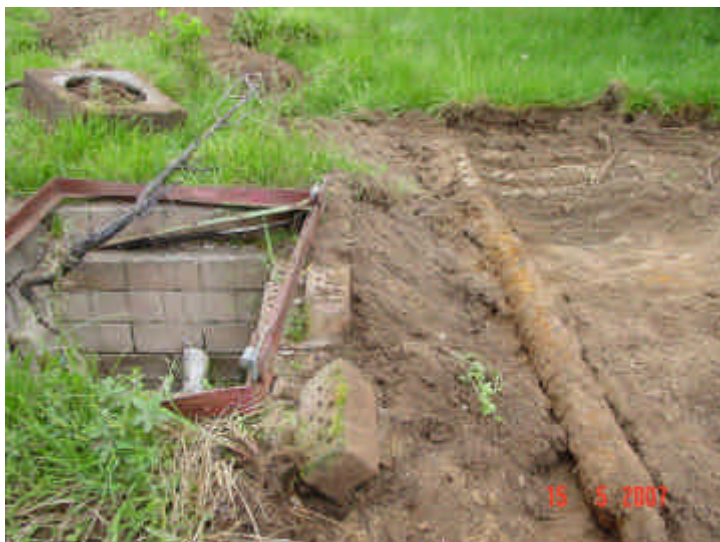
Bild 3: Schurfgrube S9.1
Ansicht von Süden
Alte Leitung unterhalb der
Grasnarbe mit Schachtbau-
werk

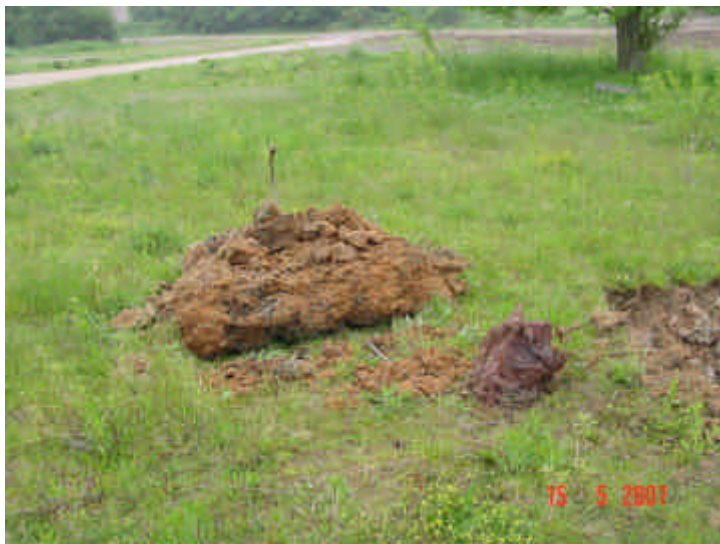
Bild 8: Schurfgrube S23
ausgebauter Antennenanker

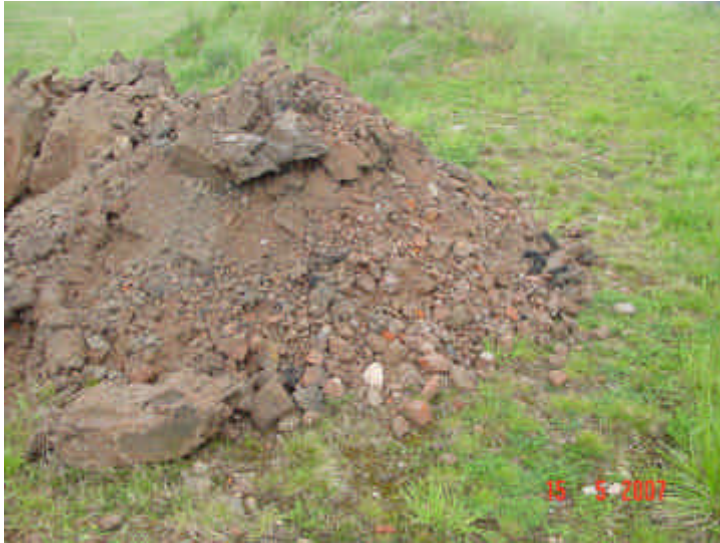
Bild 10: Schurfgrube S32
Aushubmaterial von der Bau-
straße

Probenbez. C2-11/MP1

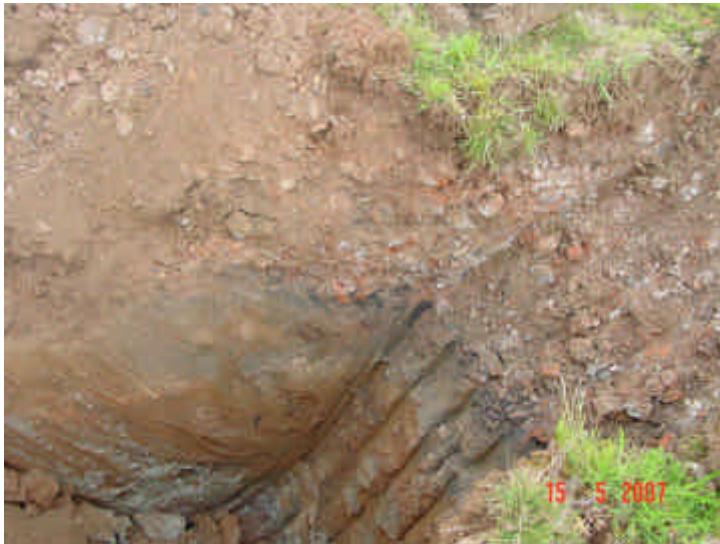
Bild 11: Schurfgrube S32
Baustraßenbau, Proben-
bez. C2-11/MP1
Dunkle Schicht mit modrigem
Geruch, Probenbez. C2-
11/MP2

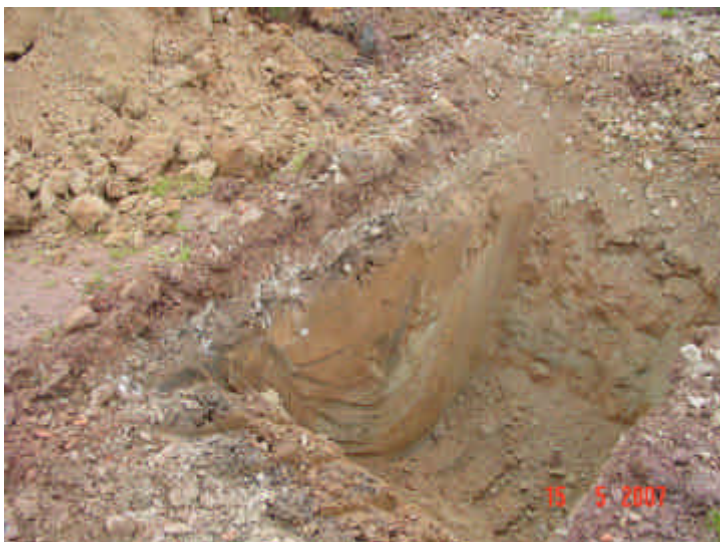
Bild 12: Schurfgrube S34
Schotteraufbau von alter Pan-
zerstraße
