## **GEV- Gelände Herzogenaurach, südlicher Bereich bei Niederndorfer Deponie; Auffinden eines MKW- Schadens bei der Verlegung von Kanalisationsleitungen**

### **Baustellenprotokoll vom 11.11.2003**

**Untersuchungsbericht C14-5  
(Zwischenbericht zu weiterführenden Untersuchungen nach  
der Orientierenden Untersuchung)**

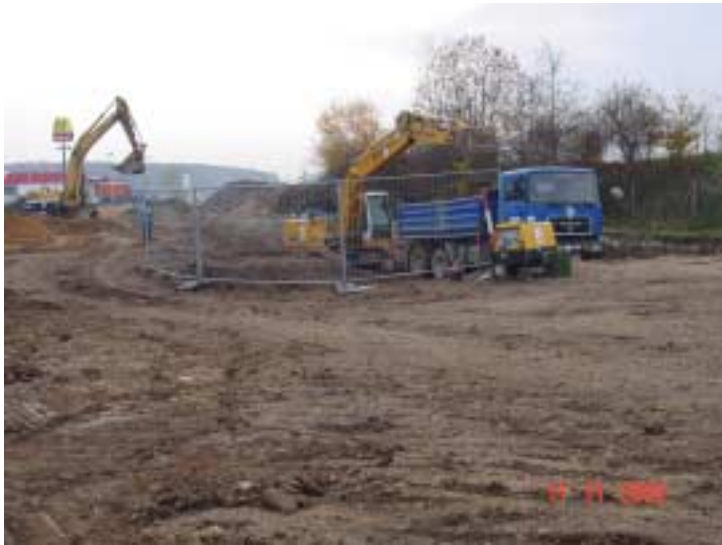
**Bild 1:** Aushub zur Errichtung der Schachtbauwerke

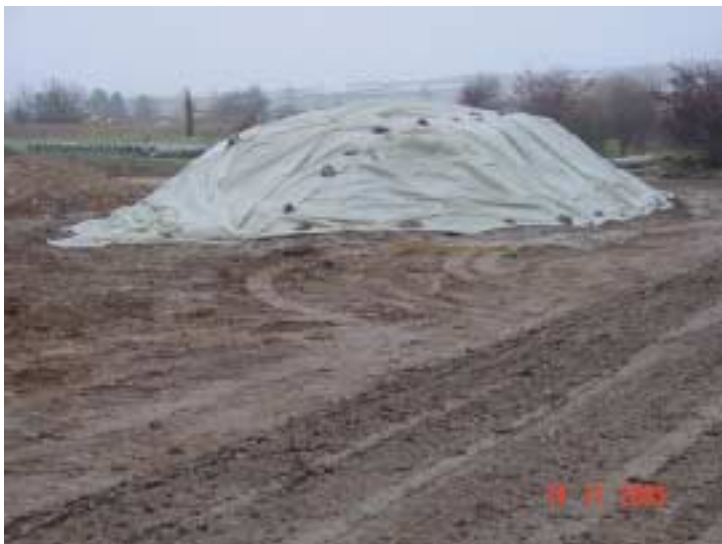
**Bild 2:** Abgedecktes Haufwerk aus kontaminierten Aushubmaterialien

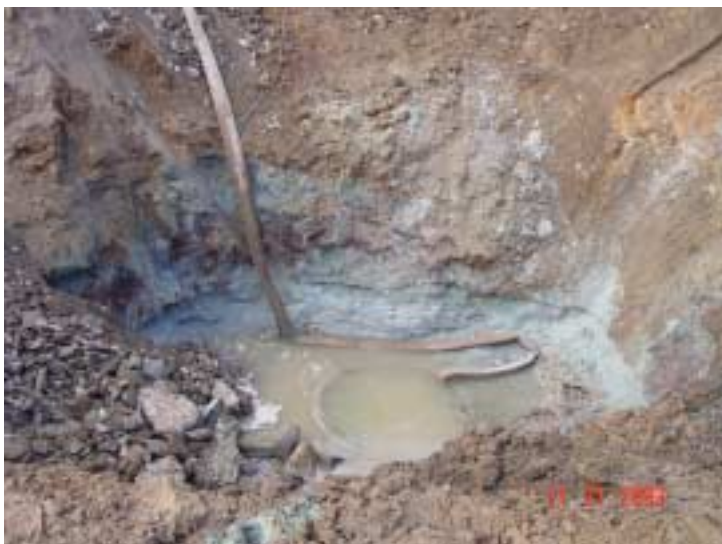
**Bild 3:** Wasserzutritt bei ca. 3,90 bis 4,00 m (Bereich zwischen den Schachtbauwerken HS-S01 und HS-S05)

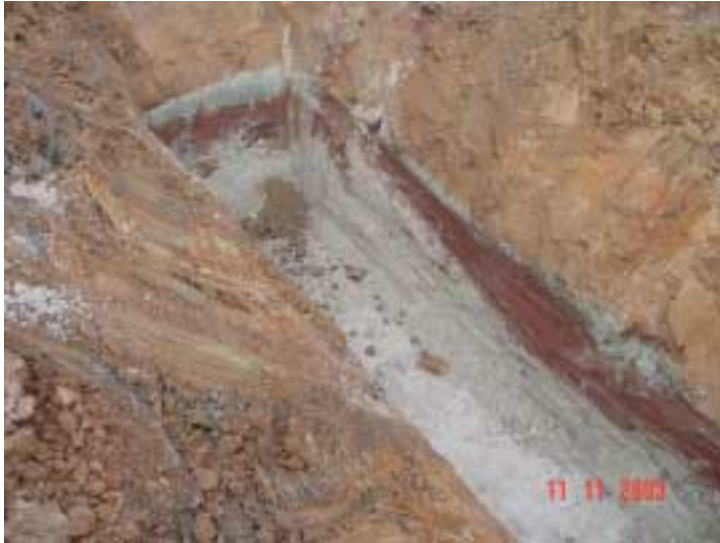
**Bild 4:** Typisches Bodenprofil: braune, marmorierte sandig-schluffige Materialien unterlagert von einer rotbraunen und blaugrauen schluffig - tonigen Sperrschicht; liegend folgen hell- bis blaugraue (mittelsandige) Feinsande

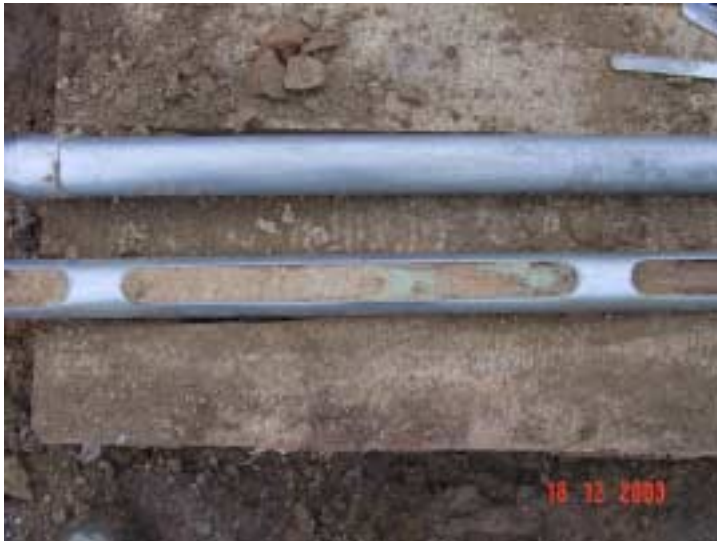
**Bild 5:** Bohrprofil: sandig - schluffiges Material mit überwiegend braunen Farben, z.T. marmoriert und/oder gebleicht (hier mit einer eingeschalteten hellgraublauen schluffig - tonigen Lage) über rotbrauner und blaugrauer tonig - schluffiger Sperrschicht (nicht abgebildet)

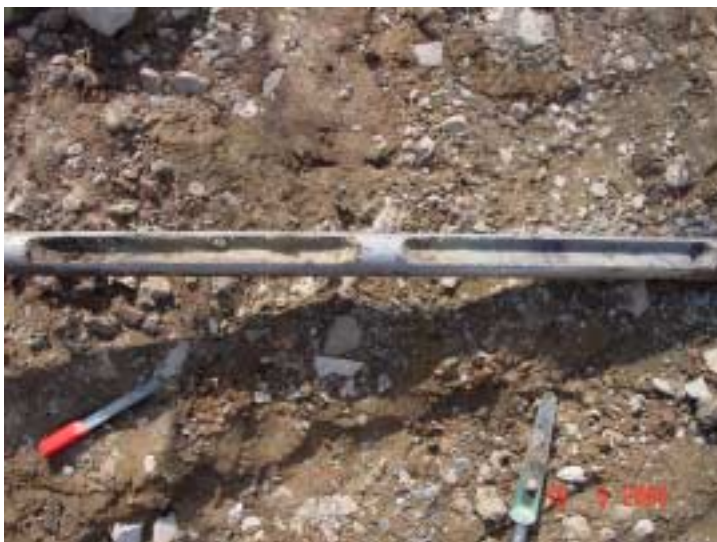
**Bild 6:** Bohrprofil: in den oberen 20 cm (links) rotbraune und blaugraue tonig - schluffige Sperrschicht; darunter überwiegend hellgrauer z.T. ockerfarbener Feinsand; im unteren halben Meter (rechts) einsetzende Kontamination (blaugraue Verfärbung und aromatischer Geruch)

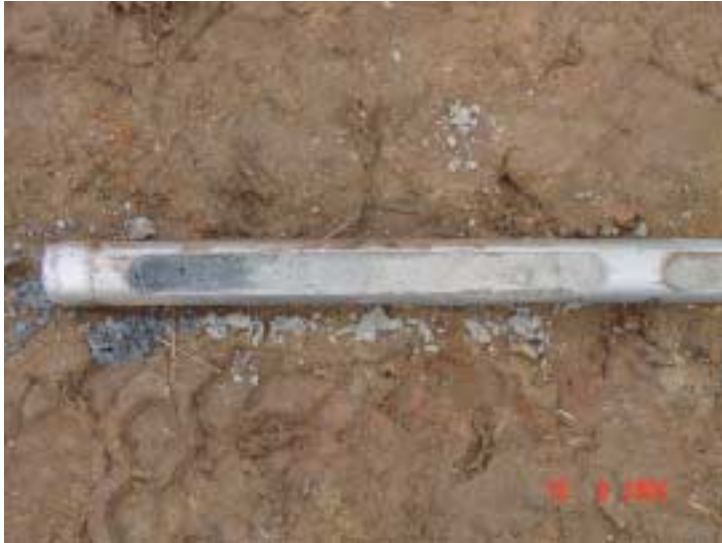
**Bild 7:** Bohrprofil: hellgraues, feinsandiges Material, z.T. mittelsandig unter tonig - schluffiger Sperrschicht (nicht abgebildet); im unteren Bereich (links) deutliche Kontamination (dunkle Verfärbung und aromatischer Geruch)

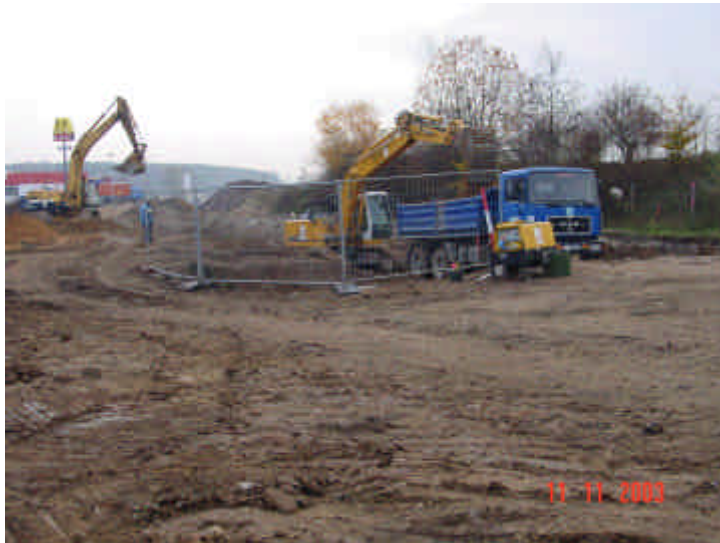
**Bild 1:** Aushub zur Errichtung der Schachtbauwerke (Untersuchungsphase: Erstuntersuchungen Kanalbau)

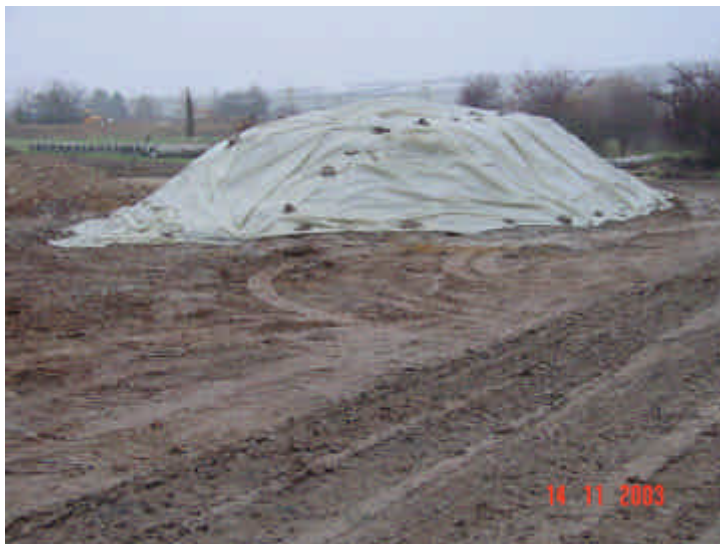
**Bild 2:** Abgedecktes Haufwerk aus kontaminierten Aushubmaterialien (Untersuchungsphase: Erstuntersuchungen Kanalbau)

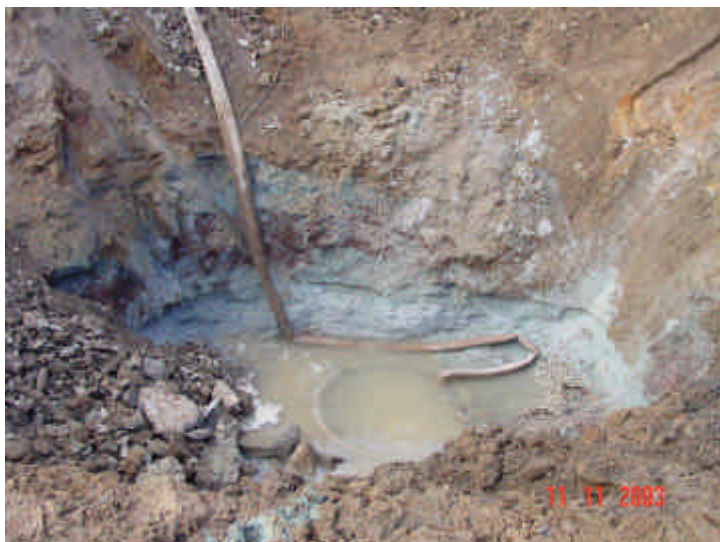
**Bild 3:** Wasserzutritt bei ca. 3,90 bis 4,00 m (Bereich zwischen den Schachtbauwerken HS-S01 und HS-S05), Wasserhaltung (Untersuchungsphase: Erstuntersuchungen Kanalbau)

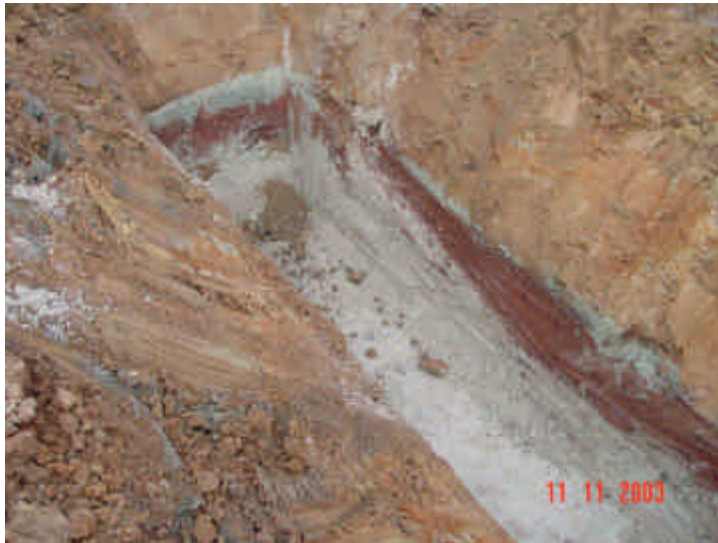
**Bild 4:** Typisches Bodenprofil: braune, marmorierte sandig-schluffige Materialien unterlagert von einer rotbraunen und blaugrauen schluffig-tonigen Sperrschicht; liegend folgen hell- bis blaugraue (mittelsandige) Feinsande (Untersuchungsphase: Erstuntersuchungen Kanalbau)

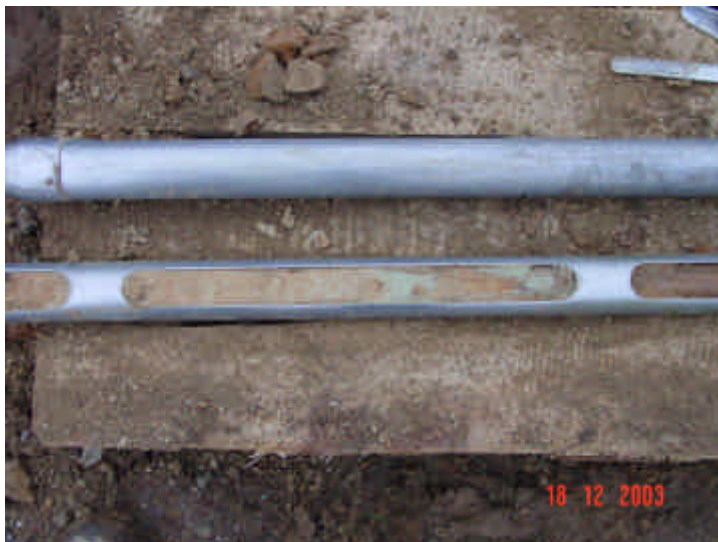
**Bild 5:** Bohrprofil: sandig - schluffiges Material mit überwiegend braunen Farben, z.T. marmoriert und/oder gebleicht (hier mit einer eingeschalteten hellgraublauen schluffig-tonigen Lage) über rotbrauner und blaugrauer tonig-schluffiger Sperrschicht (nicht abgebildet) (Untersuchungsphase: OU)

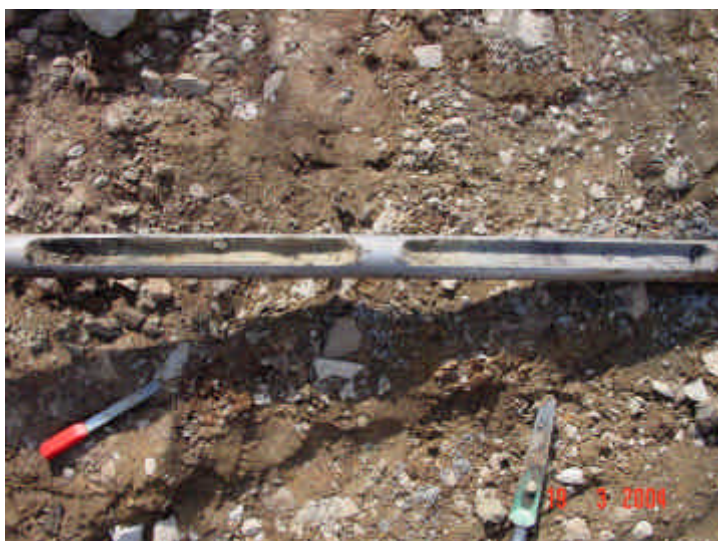
**Bild 6:** Bohrprofil: in den oberen 20 cm (links) rotbraune und blaugraue tonig-schluffige Sperrschicht; darunter überwiegend hellgrauer z.T. ockerfarbener Feinsand; im unteren halben Meter (rechts) einsetzende Kontamination (blaugraue Verfärbung und aromatischer Geruch) (Untersuchungsphase: OU)

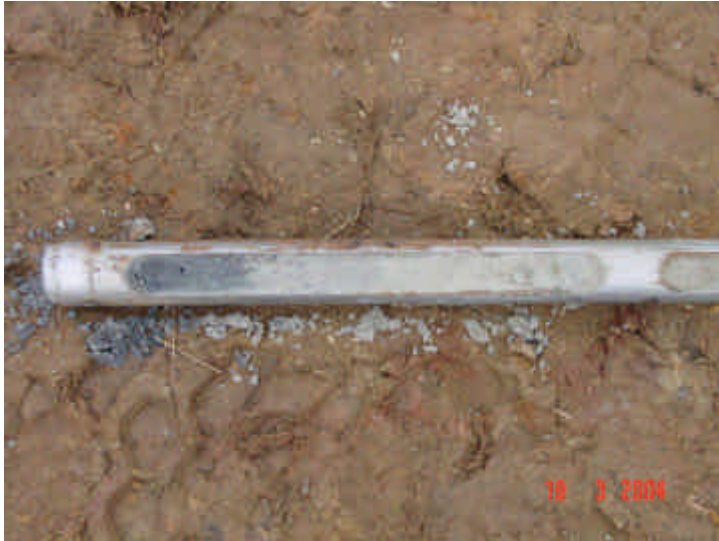
**Bild 7:** Bohrprofil: hellgraues, feinsandiges Material, z.T. mittelsandig unter tonig-schluffiger Sperrschicht (nicht abgebildet); im unteren Bereich (links) deutliche Kontamination (dunkle Verfärbung und aromatischer Geruch) (Untersuchungsphase: OU)

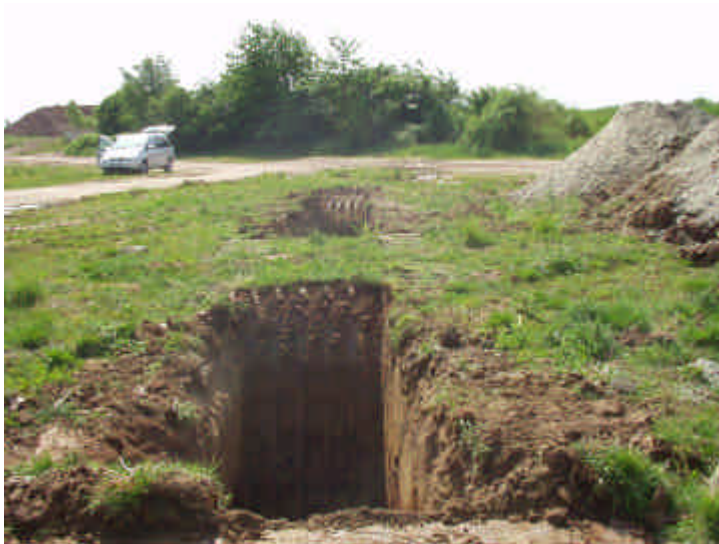
**Bild 8:** Lage der Schurfe 1 (hinten) und 2 (vorne) (Blick von Nordwesten) (Untersuchungsphase: DU)

Schurf Bild-nachweis	Erreichte Aushubtiefe in m uGOK	Wasser-zutritt	Kurzbeschreibung Bodenprofil (von oben nach unten ohne Mächtigsangabe)	Bemerkungen
Schurf 1 Bild 8	4,20	ja	Oberboden mit Grasnarbe sandig-schluffiges Material, braun, marmoriert schluffig-toniges Material, rotbraun/blaugrau, bunt mittelsandiger Feinsand, hell- bis blaugrau	Schurf ca. 6,00 - 7,00 m lang; 2 Bodenproben von der Sohle (SCH1-1 aus südlichen Bereich, SCH1-2 aus dem nördlichen Bereich); sehr schwacher Geruch im südlichen Teil der Grube
Schurf 2 Bild 8	2,90-3,70	ja	Oberboden mit Grasnarbe sandig-schluffiges Material, braun, marmoriert schluffig-toniges Material, rotbraun/blaugrau, bunt mittelsandiger Feinsand, hell- bis blaugrau	keine organoleptischen Auffälligkeiten in den aufgeschlossenen Schichten; im nördlichen Teil der Grube Sandsteinbank in 2,90 m Tiefe
Schurf 3 Bild 19	3,70	ja	Oberboden mit Grasnarbe sandig-schluffiges Material, braun, marmoriert schluffig-toniges Material, rotbraun/blaugrau, bunt mittelsandiger Feinsand, hell- bis blaugrau	keine organoleptischen Auffälligkeiten in den aufgeschlossenen Schichten

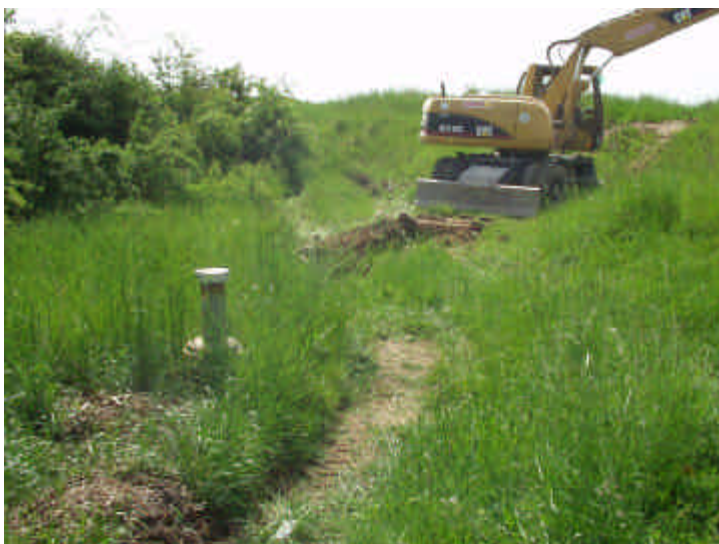
**Bild 9:** Lage Schurf 4 mit bestehendem Pegel (Blick von Norden) (Untersuchungsphase: DU)

Schurf 4 Bild 9, 10	4,40	ja	Oberboden mit Grasnarbe sandig-schluffiges Material, braun, marmoriert schluffig-toniges Material, rotbraun/blaugrau, bunt mittelsandiger Feinsand, hell- bis blaugrau	blaugrauer, feinsandiger, organoleptisch auffälliger (geruchsintensiv) Bodenhorizont im Bereich der Grubensohle; entnommene Wasserprobe ebenfalls mit starkem Geruch
Schurf 5 Bild 10	4,60	ja	Oberboden mit Grasnarbe sandig-schluffiges Material, braun, marmoriert schluffig-toniges Material, rotbraun/blaugrau, bunt mittelsandiger Feinsand, hell- bis blaugrau	keine organoleptischen Auffälligkeiten in den aufgeschlossenen Schichten
Schurf 6 Bild 11, 18	4,20	ja	Oberboden mit Grasnarbe sandig-schluffiges Material, braun, marmoriert schluffig-toniges Material, rotbraun/blaugrau, bunt mittelsandiger Feinsand, hell- bis blaugrau	keine organoleptischen Auffälligkeiten in den aufgeschlossenen Schichten
Schurf 7 Bild 12	2,60	nein	Oberboden mit Grasnarbe sandig-schluffiges Material, braun, marmoriert ansteher Sandstein, grob-/mittelsandig, hellgrau/hellbraun	keine organoleptischen Auffälligkeiten in den aufgeschlossenen Schichten

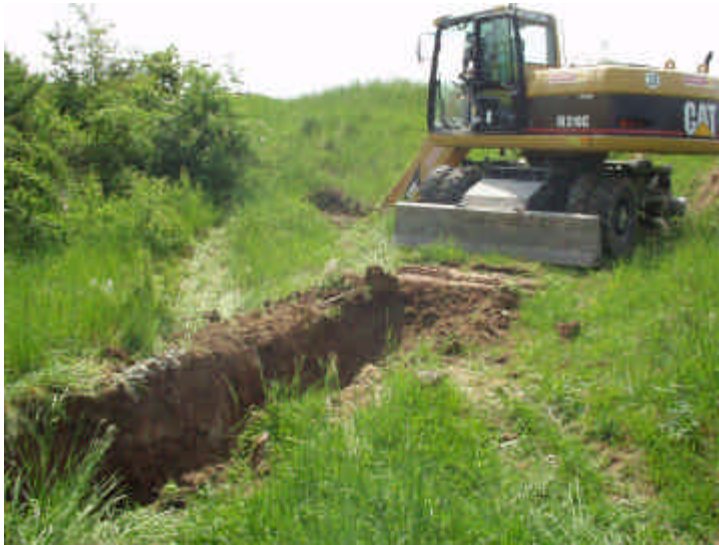
**Bild 10:** Lage Schurfe 4 (vorne) und 5 (hinten) (Blick von Norden) (Untersuchungsphase: DU)

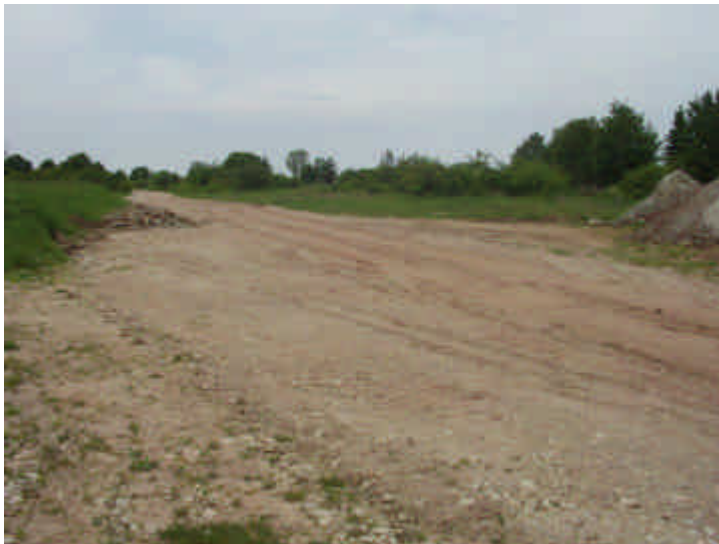
**Bild 11:** Lage Schurf 6 (linker Bildrand) (Blick von Osten) (Untersuchungsphase: DU)

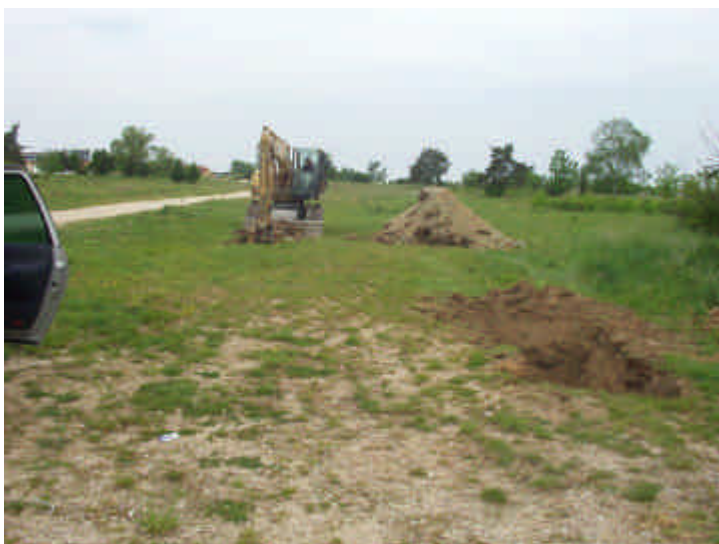
**Bild 12:** Lage Schurfe 7 (vorne rechts) und 8 (Blick von Süden) (Untersuchungsphase: DU)

Schurf 8 Bild 12	2,80	nein	Oberboden mit Grasnarbe sandig-schluffiges Material, braun, marmoriert ansteher Sandstein, grob-/mittelsandig, hellgrau/hellbraun	keine organoleptischen Auffälligkeiten in den aufgeschlossenen Schichten

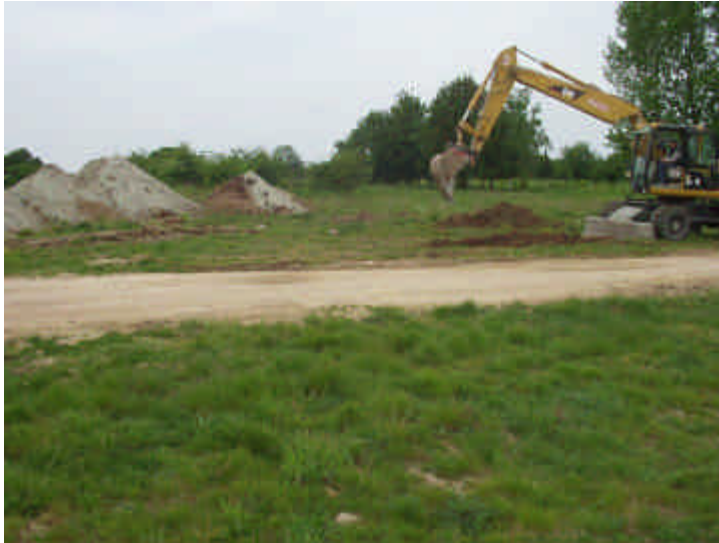
**Bild 13:** Lage Schurf 9 (rechts) (Untersuchungsphase: DU)

Schurf Bild-nachweis	Erreichte Aushubtiefe in m uGOK	Wasserzutritt	Kurzbeschreibung Bodenprofil (von oben nach unten ohne Mächtigsangabe)	Bemerkungen
Schurf 9 Bild 13	2,90-3,80	ja	Oberboden mit Grasnarbe sandig-schluffiges Material, braun, marmoriert schluffig-toniges Material, rotbraun/blaugrau, bunt mittelsandiger Feinsand, hell- bis blaugrau	keine organoleptischen Auffälligkeiten in den aufgeschlossenen Schichten; im nördlichen Teil der Grube Sandsteinbank in 2,90 m Tiefe
Schurf 10 Bild 14	4,40	ja	Oberboden mit Grasnarbe sandig-schluffiges Material, braun, marmoriert schluffig-toniges Material, rotbraun/blaugrau, bunt mittelsandiger Feinsand, hell- bis blaugrau	blaugrauer, feinsandiger, organoleptisch auffälliger (geruchsintensiv) Bodenhorizont in 4,00-4,30 m Tiefe (SCH10-1) Tiefe; weitere, eher unauffällige Bodenprobe von der Grubensohle aus ca. 4,40 m (SCH10-2); entnommene Wasserprobe ebenfalls mit starkem Geruch

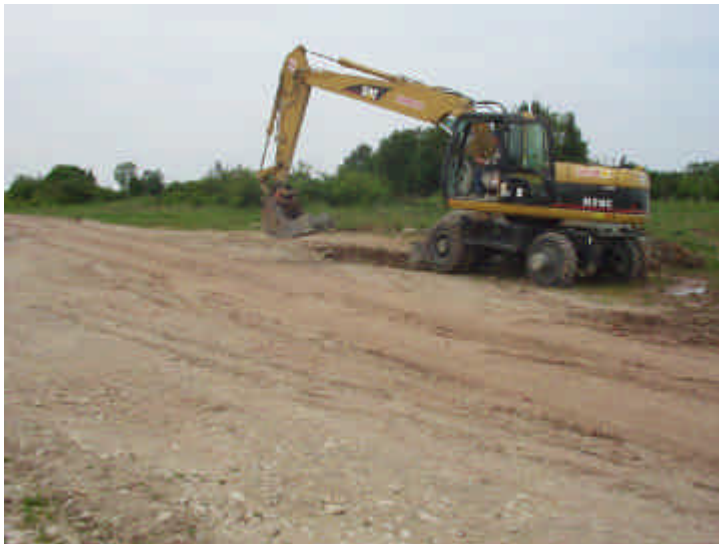
**Bild 14:** Lage Schurf 10 (Blick von Südosten) (Untersuchungsphase: DU)

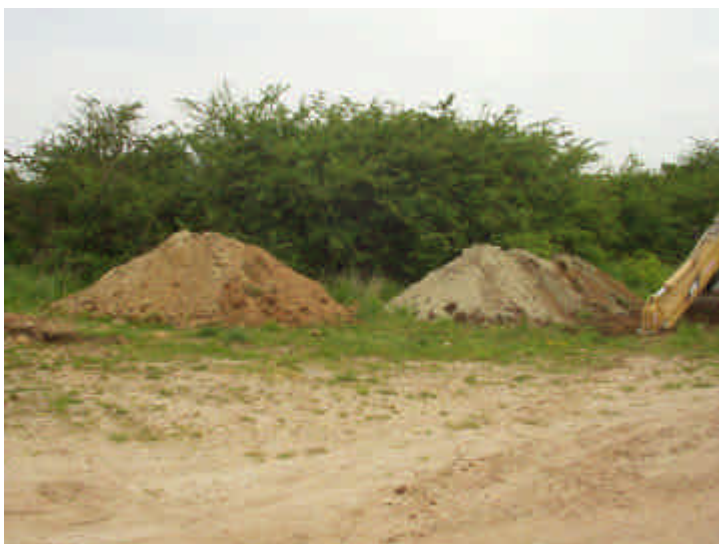
**Bild 15:** Lage Schurf 11 (Blick von Südwesten) (Untersuchungsphase: DU)

Schurf 11 Bild 15	3,80	ja	Oberboden mit Grasnarbe sandig-schluffiges Material, braun, marmoriert schluffig-toniges Material, rotbraun/blaugrau, bunt mittelsandiger Feinsand, hell- bis blaugrau	keine organoleptischen Auffälligkeiten in den aufgeschlossenen Schichten
Schurf 12 Bild 16, 17	2,40	nein	Oberboden mit Grasnarbe sandig-schluffiges Material, braun, marmoriert ansteher Sandstein, grob-/mittelsandig, hellgrau/hellbraun	keine organoleptischen Auffälligkeiten in den aufgeschlossenen Schichten
<b>Anmerkungen:</b>

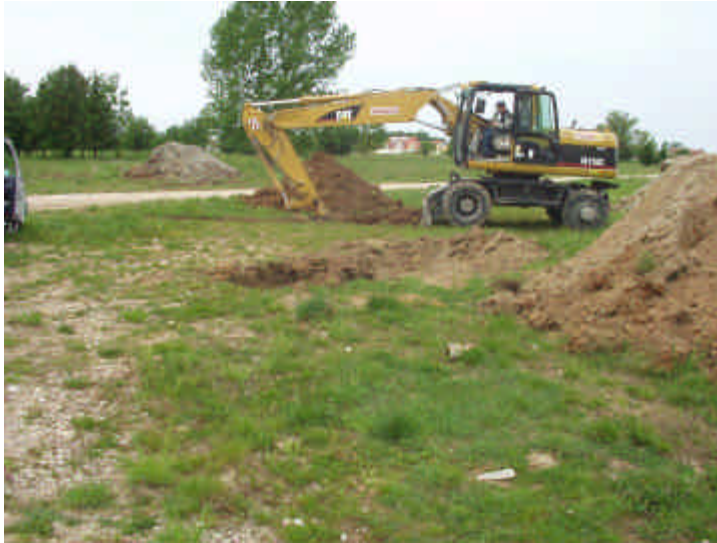
**Bild 16:** Lage Schurfe 7 (vorne) und 12 (hinten) (Blick von Südosten) (Untersuchungsphase: DU)

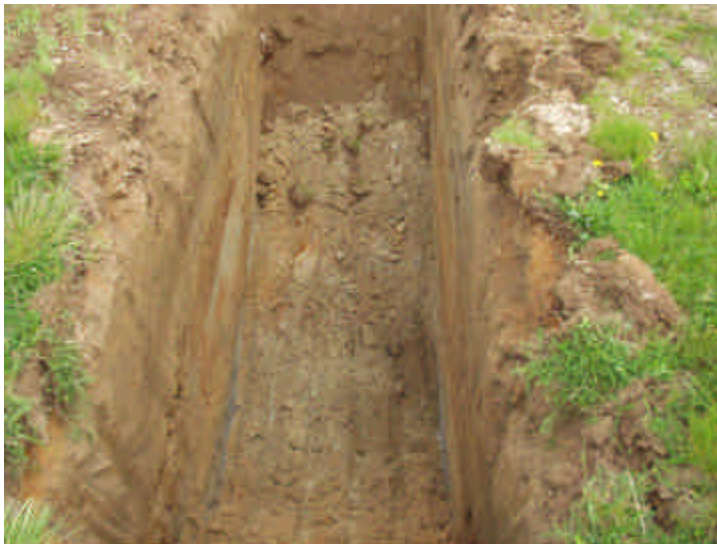
**Bild 17:** Typisches Bodenprofil mit relativ geringmächtiger Bodenauflage aus braunen, marmorierten sandig-schluffigen Materialien auf anstehendem Sandstein bei Schurf 12 (Untersuchungsphase: DU)

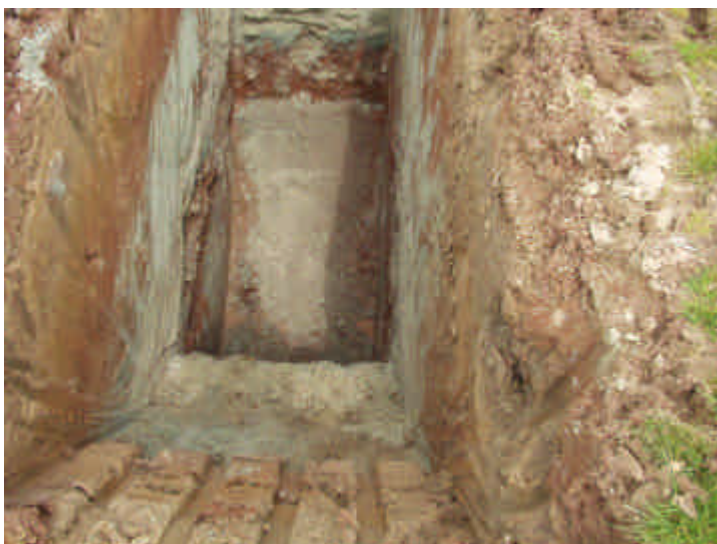
**Bild 18:** Typisches Bodenprofil mit braunen, marmorierten sandig-schluffigen Materialien unterlagert von einer rotbraunen und blaugrauen schluffigen Sperrschicht bei Schurf 6; liegend folgen hell- bis blaugraue (mittelsandige) Feinsande (Untersuchungsphase: DU)

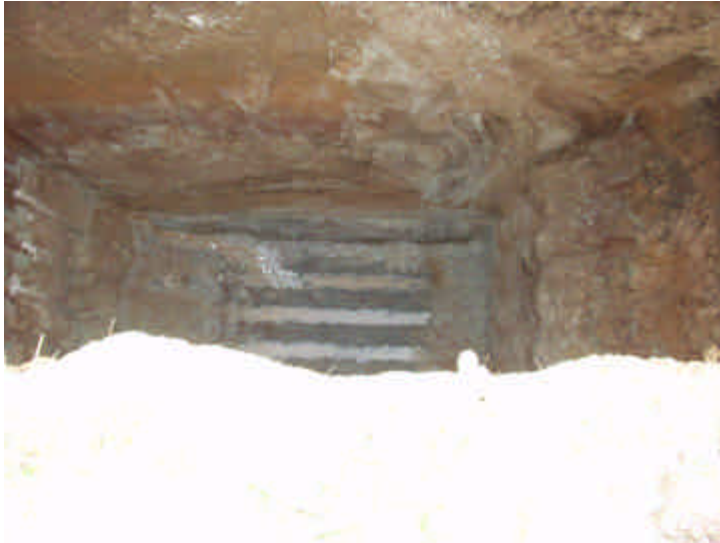
**Bild 19:** beginnender Wasserzutritt bei Schurf 3 (Untersuchungsphase: DU)
