Gewässerentwicklungskonzept für ausgewählte Gewässer III. Ordnung im Stadtgebiet Herzogenaurach

Textteil

31. August 2008

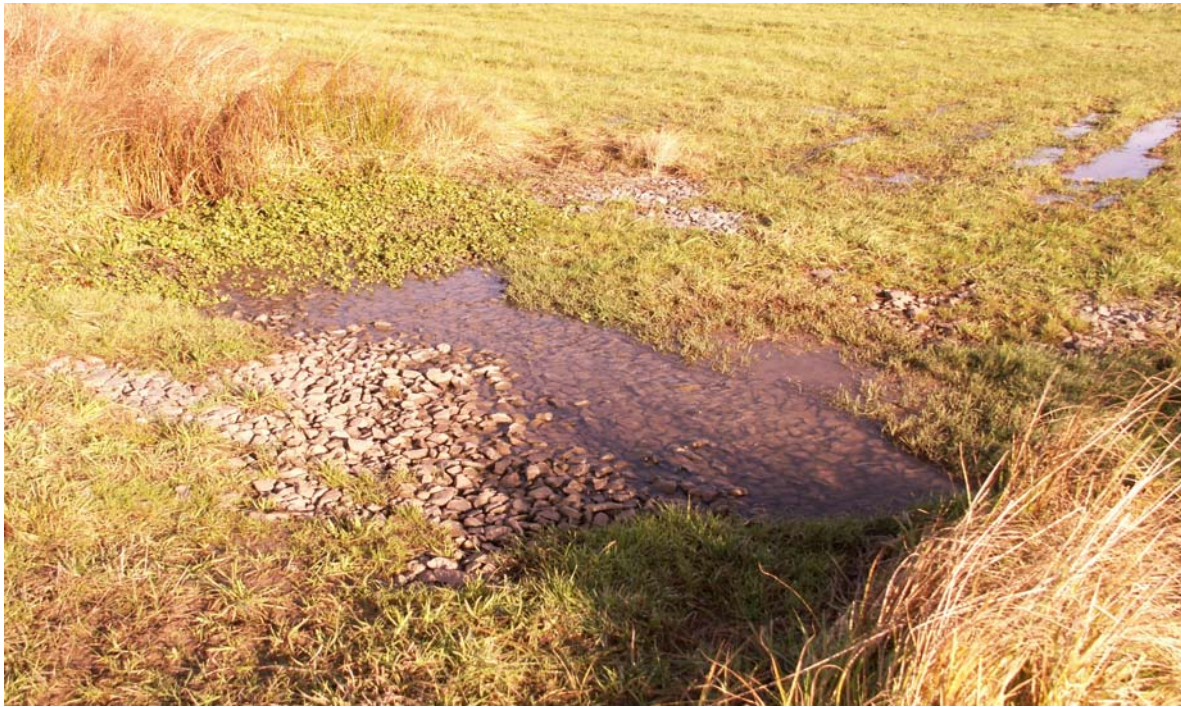
Bild 2: Vom Landschaftspflegeverband angelegte Furt am Eichholzbächlein

An weniger stark frequentierten Übergängen ist auch die Errichtung einer Furt möglich. Ein gelungenes Beispiel stellt die vom Landschaftspflegeverband Mittelfranken am Eichholzbächlein angelegte Furt dar.

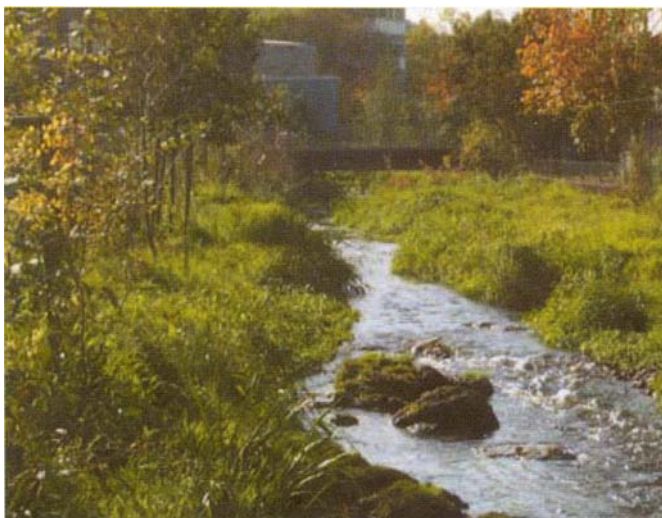
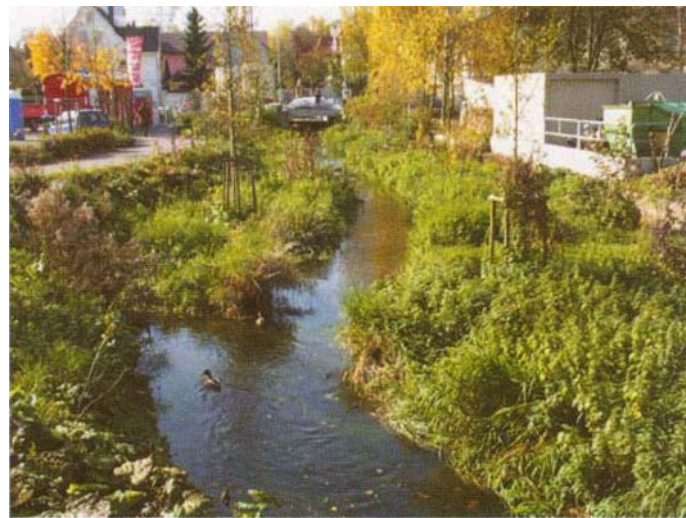
Bilder 3 und 4: Gestaltung schmalerer Uferstreifen in der Ortslage

Maßnahmen des vorbeugenden Hochwasserschutzes, die Gestaltung des Ortsbildes und die Verbesserung der Durchgängigkeit lassen sich in der Regel sehr gut miteinander verbinden. Die Gestaltung der Uferstreifen und die Anpflanzung von Auegehölzen können eine Leitlinie der Begrünung in Ortsbereichen darstellen.

Die harte Befestigung von Gewässerbett und Uferböschungen ist soweit möglich zurückzunehmen, falls Sicherungsmaßnahmen erforderlich sind, sind ingenieurbioologische Maßnahmen zu bevorzugen. Soweit möglich sollten die Uferböschungen durch standortheimische Gehölze, vorzugsweise Erlen, gesichert und strukturiert werden.

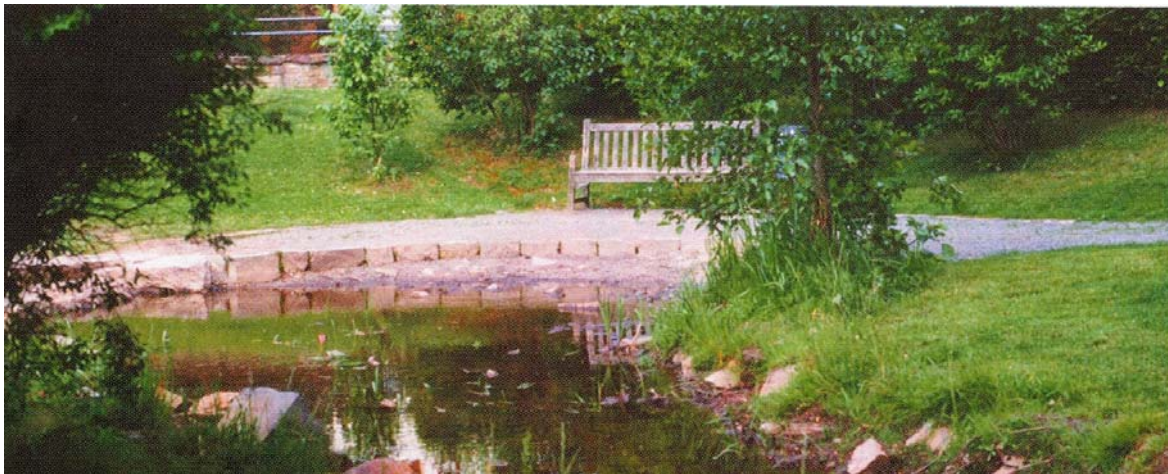
Bild 5: Beispiel für die durchgängige Gestaltung von Fließgewässern in Parkanlagen

In der Parkanlage kann eine entsprechende Gestaltung des Gewässers und seiner Uferstreifen den Erholungs- und Erlebniswert der Anlage wesentlich erhöhen. Besonders für Kinder sind solche frei zu gestaltenden „Spielplätze“ äußerst attraktiv.

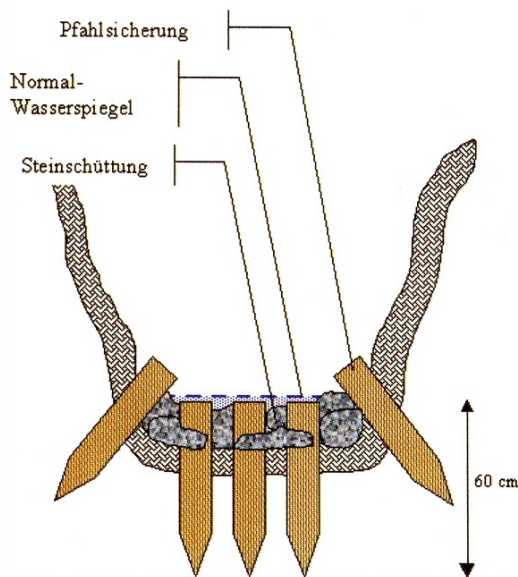
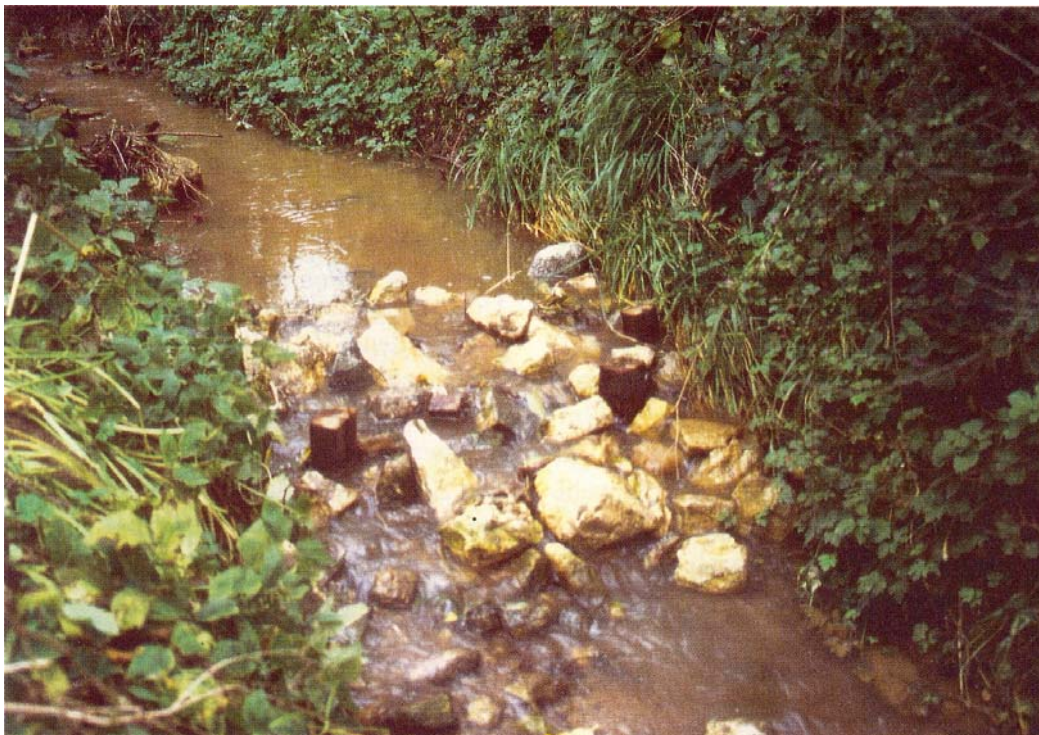
Grafik 1, Bild 6: Aufbau einer gesicherten Sohlschwelle

Querprofil

Längsprofil

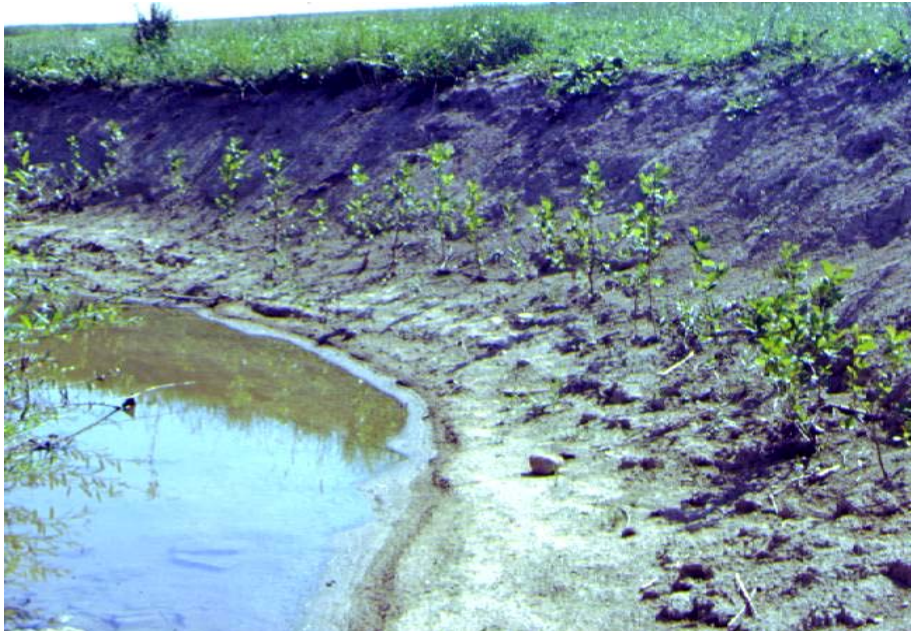
Bild 7: Uferberme mit Erlenpflanzung

Eine Sicherungsart ist das Anlegen von Uferbermen (über der Mittelwasserlinie!), die anschließende Böschung wird flach ausgeformt, am Böschungsfuß Erlen gepflanzt. Evtl. sind vorübergehend, bis die Erlen die Sicherung der Böschung übernehmen, ergänzende Maßnahmen nötig.

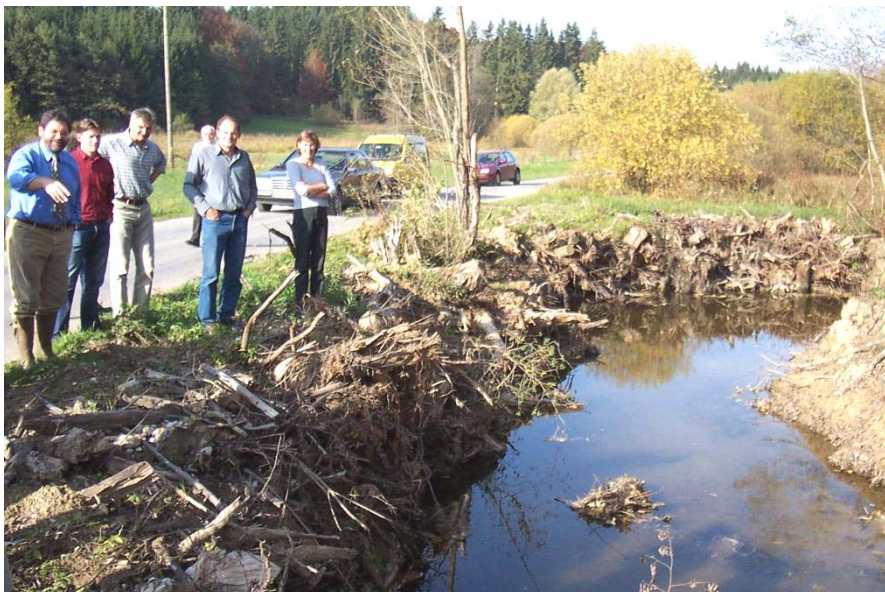
Bild 8: Böschungssicherung durch Wurzelstöcke

Der Einbau von Wurzelstöcken stabilisiert Uferböschungen zuverlässig, wo unmittelbar an das Gewässer grenzende Nutzungen (Bauwerke, Verkehrswege) durch weiter fortschreitende Erosion gefährdet wären.

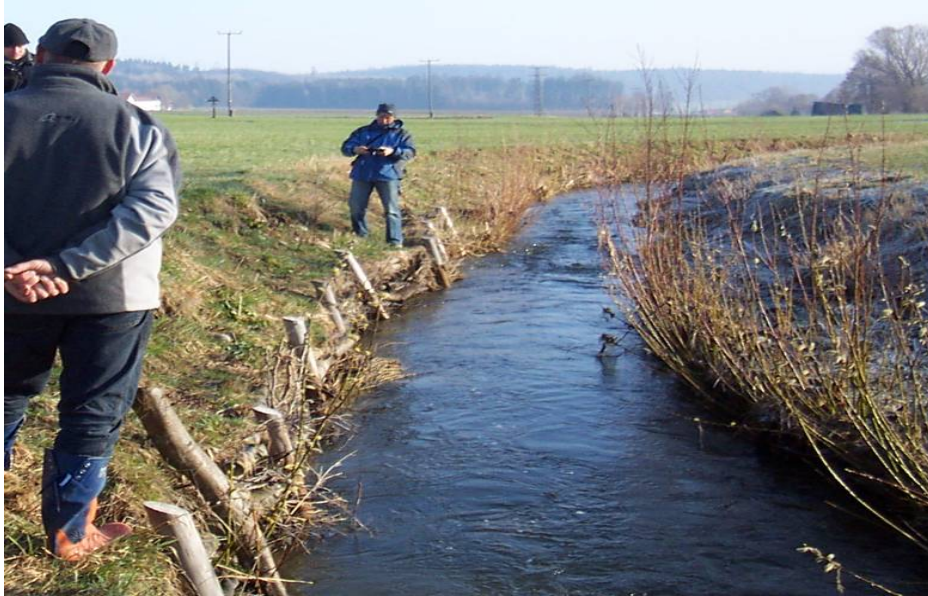
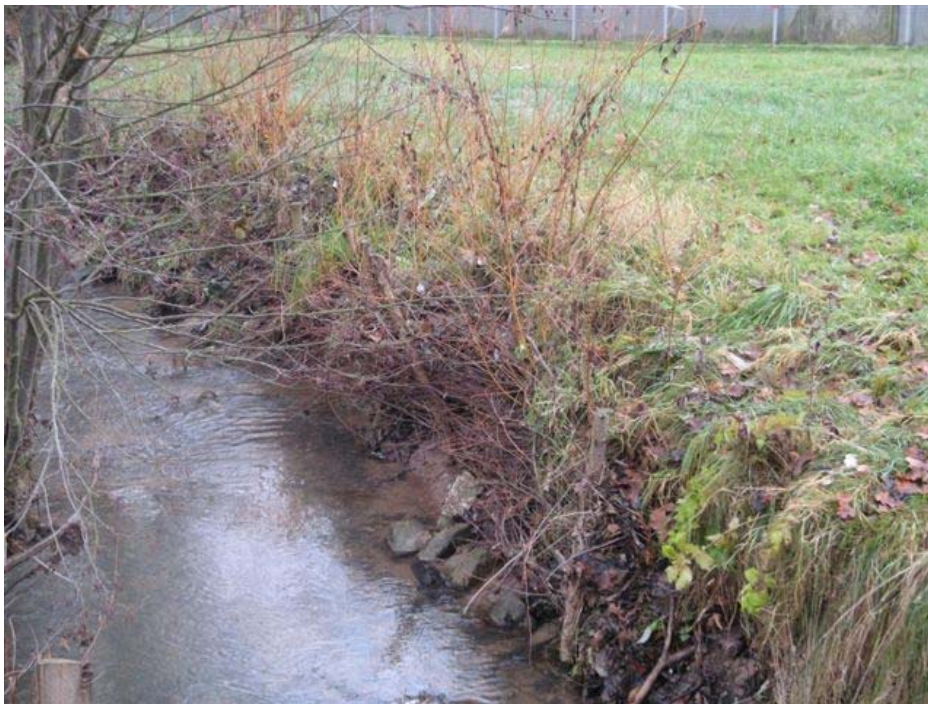
Bild 9 und 10: Ufersicherung durch Flechtzäune

Eine weitere Möglichkeit der Sicherung ist das Aufbringen von Weidenspreitlagen auf die Böschung oder die Sicherung des Böschungsfusses durch Flechtzäune. In dem unteren Beispiel haben die verwendeten Weidenäste ausgeschlagen. Hier ist darauf zu achten, dass die Weiden in einigen Jahren den Abflussquerschnitt nicht unzulässig einengen.

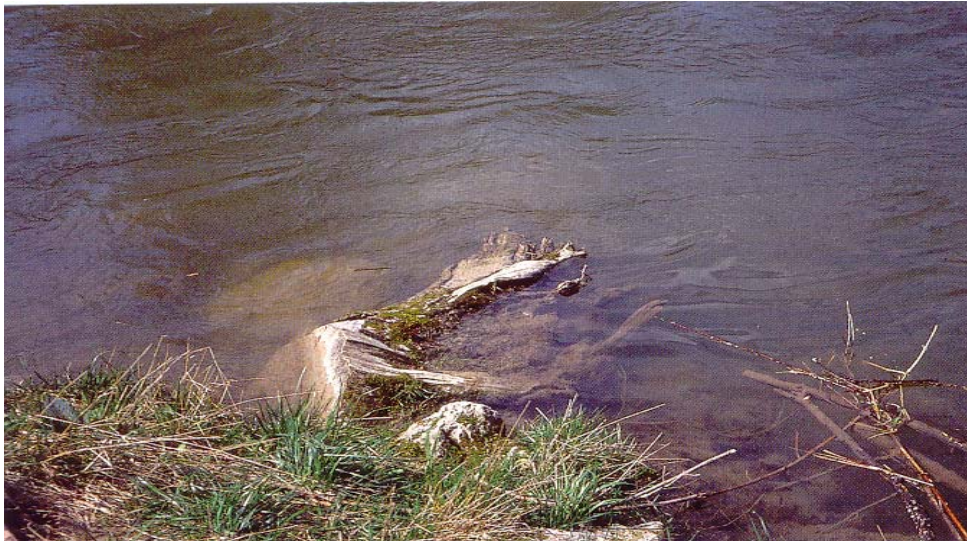
Bild 11: Wurzelstockbuhne

Die einfachste Ausführung sind **Wurzelstockbuhnen**. Dafür werden Wurzelstöcke mit dem Wurzelwerk zum Wasser und dem Stammansatz zum Ufer am Böschungsfuß etwa in Höhe zwischen Niedrig- und Mittelwasserstand eingegraben, sie können zusätzlich mit Steinen beschwert werden. Die Dimension der Buhnen ist sorgfältig auf die Größe des Gewässers abzustimmen.

Frisch eingegrabene Wurzelstöcke von Weiden oder Erlen schlagen meist wieder aus. Ist das nicht erwünscht, können abgelagerte, ausgetrocknete Wurzelstöcke verwendet werden. Das Wurzelwerk bildet einen Unterstand für die aquatische Fauna und erhöht das Habitatangebot.

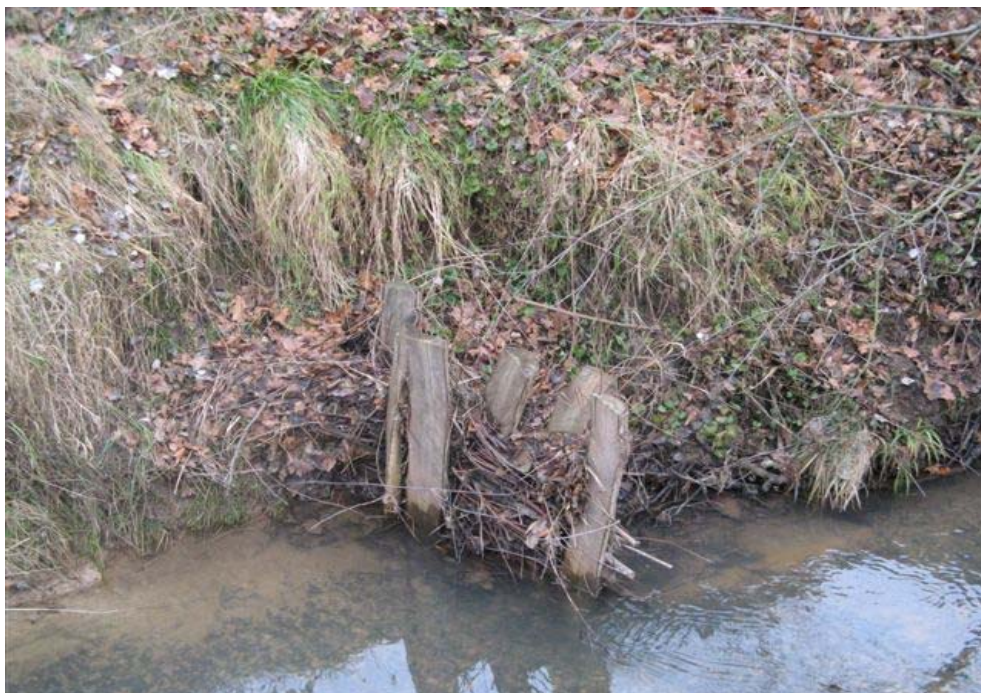
Bild 12: Flechtbuhne

Flechtbuhnen sind eine weitere Möglichkeit, den Stromstrich auf das Gegenufer zu lenken.

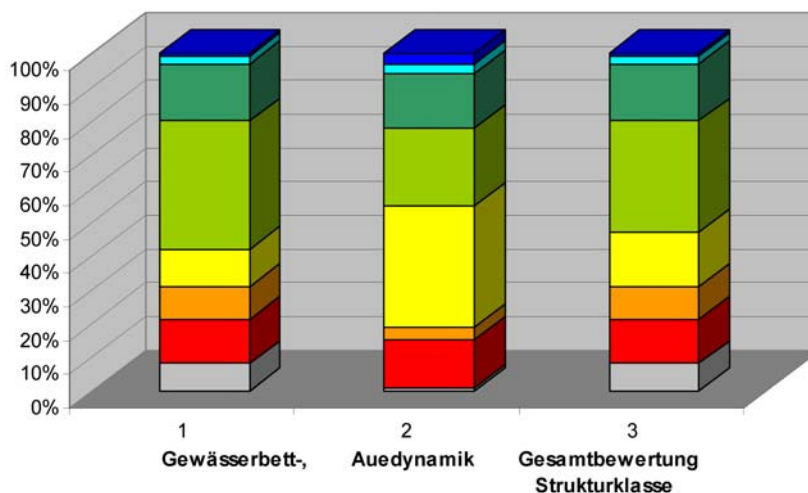
Verteilung der Bewertungsstufen der Strukturkartierung					
	Gewässerbett-dynamik		Aue-dynamik		Gesamtbewertung Strukturklasse	
	Abschnitte	%	Abschnitte	%	Abschnitte	%
1 - unverändert	5	1	12	3	3	1
2 - gering verändert	6	1	13	3	9	2
3 - mäßig verändert	67	17	65	16	68	17
4 - deutlich verändert	152	38	93	23	132	33
5 - stark verändert	45	11	146	36	63	16
6 - sehr stark verändert	42	10	14	3	42	10
7 - vollständig verändert	52	13	56	14	52	13
X - keine Angabe	33	8	3	1	33	8
