Nr.	Änderungen	geändert am	Name	geprüft am	Name
Vorhaben:					
Gewässerentwicklungskonzept Herzogenaurach					
für ausgewählte Gewässer III. Ordnung					
Vorhabensträger:					
Stadt Herzogenaurach, Amt für Planung, Natur und Umwelt				Blatt 4 von 4	
Bestand und Bewertung Eichholzbachlein, Pfersbach, Öhrbach und Zulauf				Beilage: 3	
Firma / Ing.-Büro				Maßstab: 1: 5.000	
  ifanos WASSER & LANDSCHAFT Planungsbüro ifanos WASSER & LANDSCHAFT Vorderer Cramergasse 11 90478 Nürnberg Tel.: 0911 - 486 487 12 Fax: 0911 - 486 487 10 e-mail: m.hahner@ifanos.de				Datum	
				Entw. 05.03.2008 Hahner gez. 03.04.2008 Hahner gepr. 31.08.2008 Hahner	
Nürnberg, den				Verfasser	
  Stadt Herzogenaurach Marktplatz 11 91074 Herzogenaurach Tel.: 09132 - 901-0 Fax: - 901-239 E-Mail: planung@herzogenaurach.de Internet: www.herzogenaurach.de					
Herzogenaurach, den

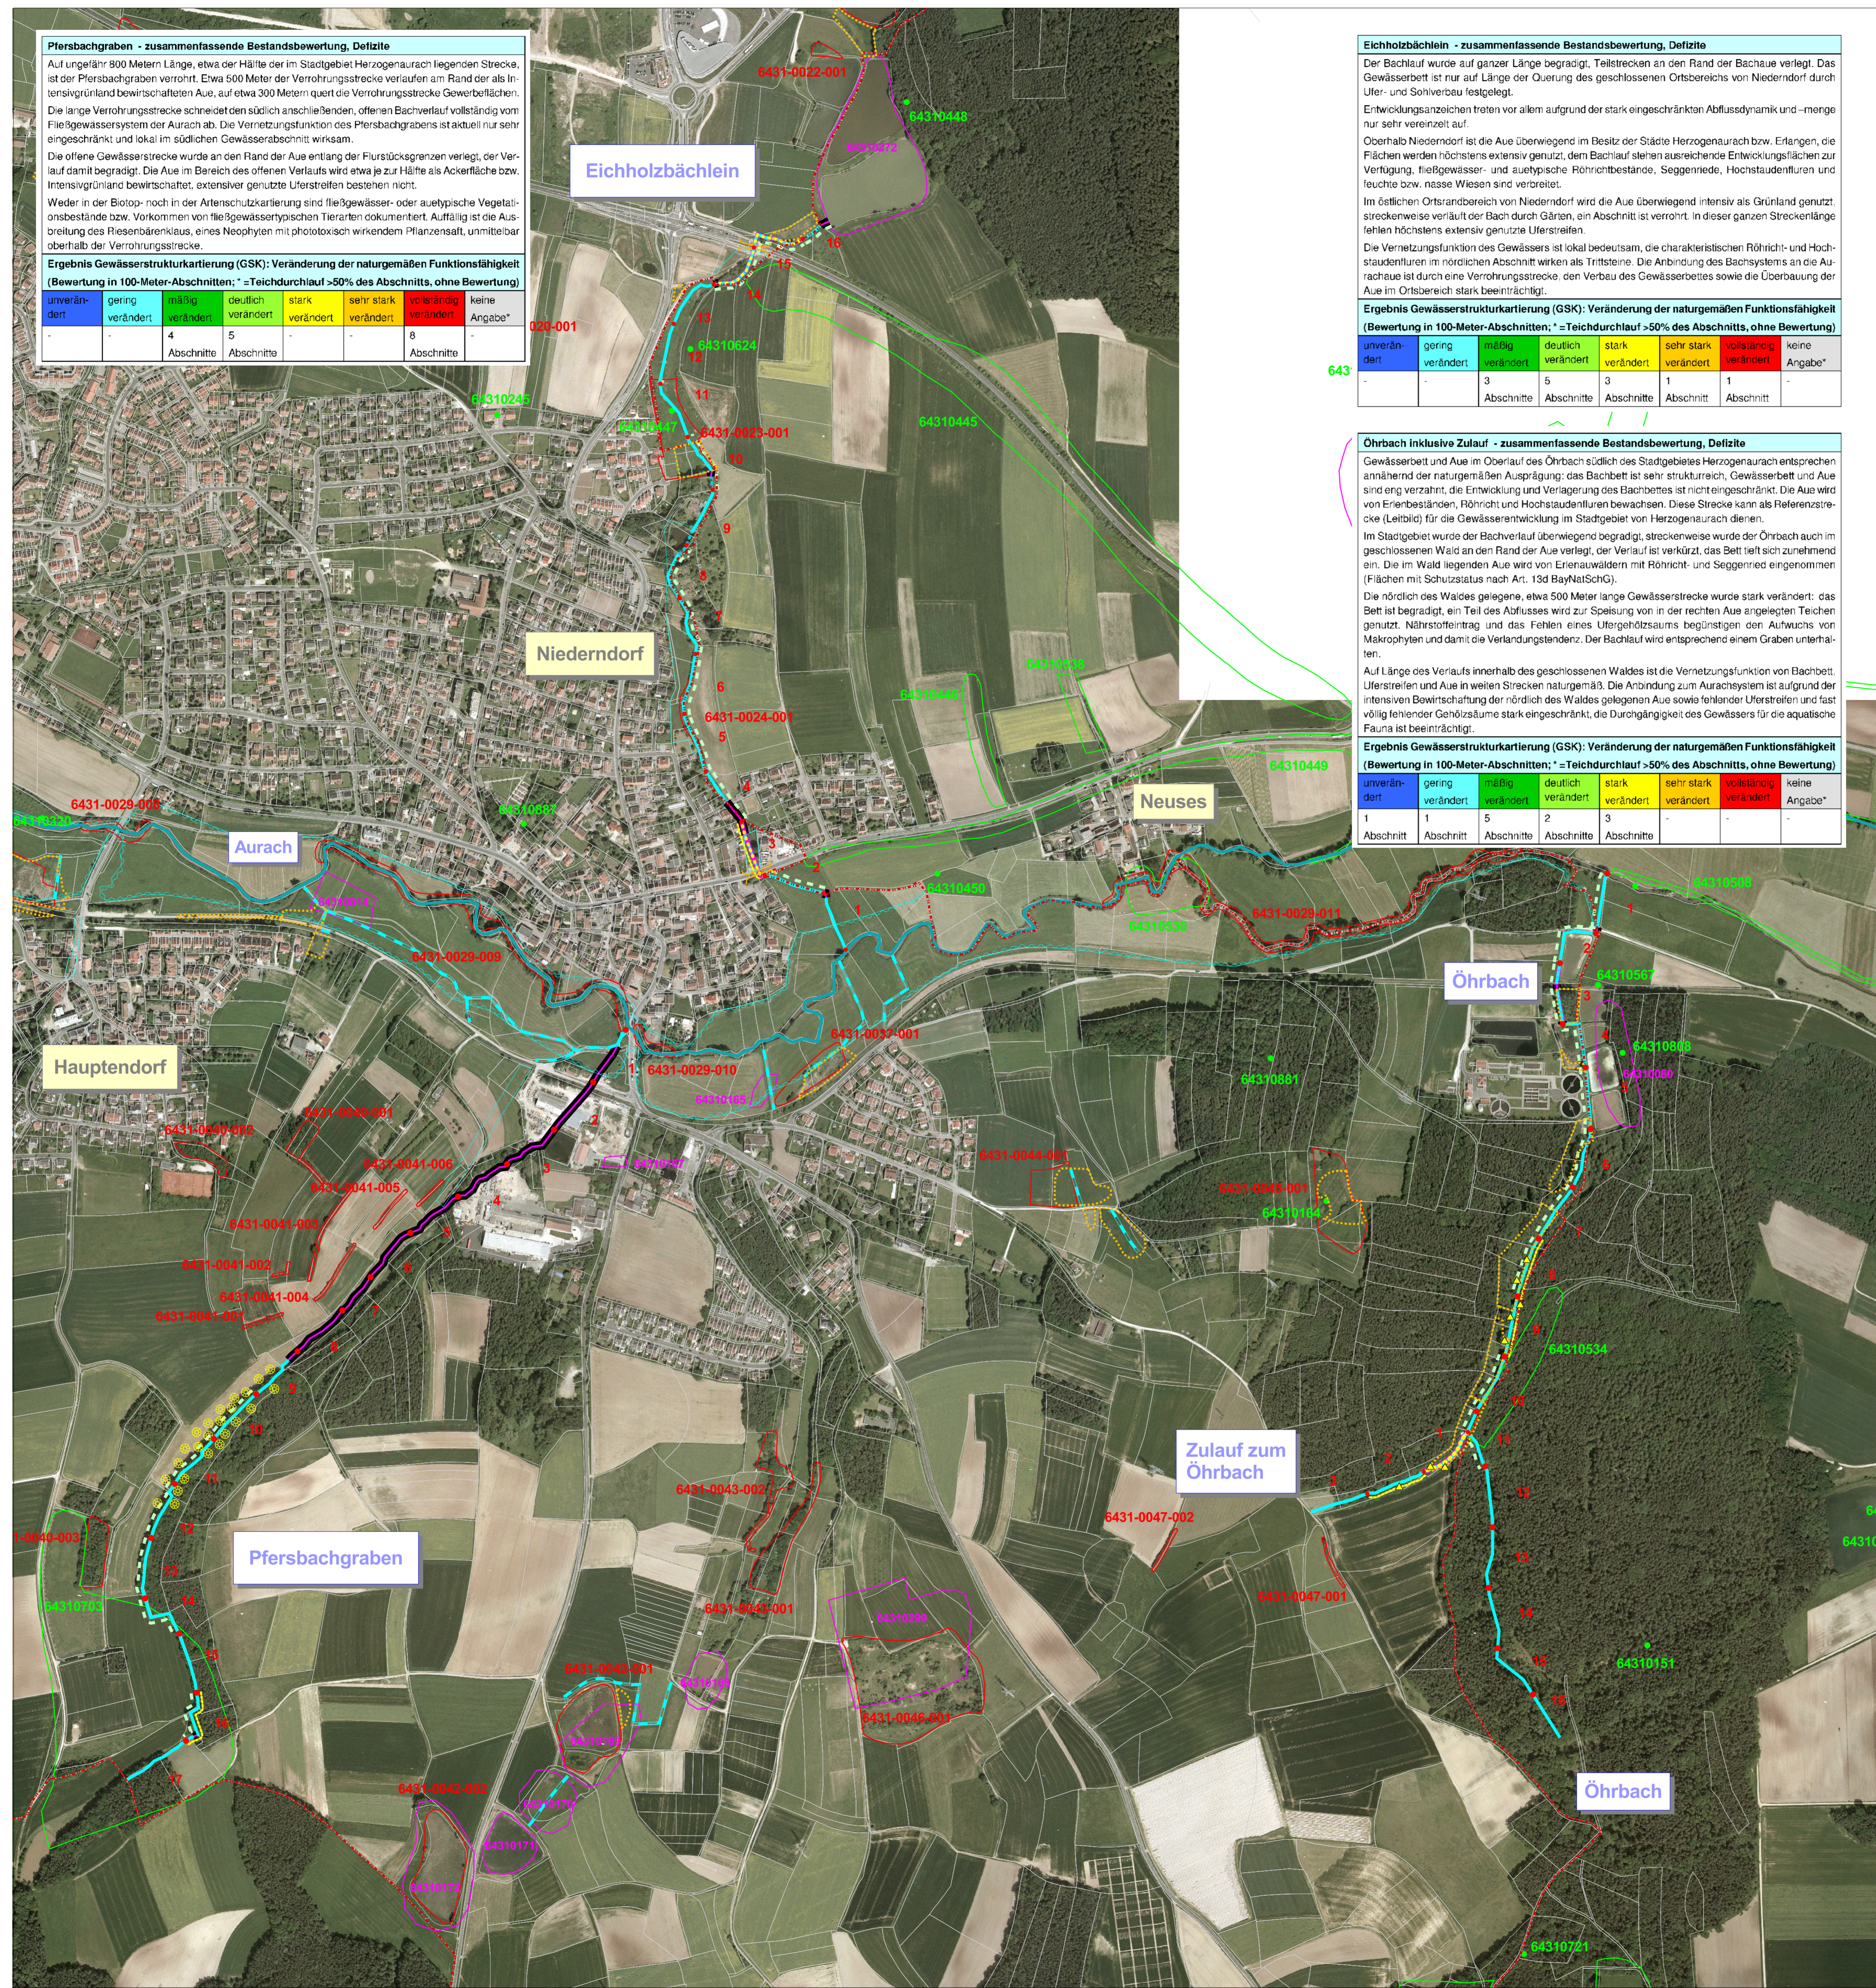
Pfersbachgraben - zusammenfassende Bestandsbewertung, Defizite
 Auf ungefähr 800 Metern Länge, etwa der Hälfte der im Stadtgebiet Herzogenaurach liegenden Strecke, ist der Pfersbachgraben verrohrt. Etwa 500 Meter der Verrohrungsstrecke verlaufen am Rand der als Intensivgrünland bewirtschafteten Aue, auf etwa 300 Metern quert die Verrohrungsstrecke Gewässerflächen. Die lange Verrohrungsstrecke schneidet den südlich anschließenden, offenen Bachverlauf vollständig vom Fließgewässersystem der Aue ab. Die Vernetzungsfunktion des Pfersbachgrabens ist aktuell nur sehr eingeschränkt und lokal im südlichen Gewässerabschnitt wirksam.
 Die offene Gewässerstrecke wurde an den Rand der Aue entlang der Flurstücksgrenzen verlegt, der Verlauf damit begründet. Die Aue im Bereich des offenen Verlaufs wird etwa je zur Hälfte als Ackerfläche bzw. Intensivgrünland bewirtschaftet, extensiv genutzte Uferstreifen bestehen nicht.

Eichholzbachlein - zusammenfassende Bestandsbewertung, Defizite
 Der Bachlauf wurde auf ganzer Länge begründet, Teilstrecken an den Rand der Bachaua verlegt. Das Gewässerbett ist nur auf Länge der Querung des geschlossenen Ortsbereichs von Niederdorf durch Ufer- und Sohlverbau festgelegt.
 Entwicklungsanzeichen treten vor allem aufgrund der stark eingeschränkten Abflusssdynamik und -menge nur sehr vereinzelt auf.
 Oberhalb Niederdorf ist die Aue überwiegend im Besitz der Städte Herzogenaurach bzw. Erlangen, die Flächen werden höchstens extensiv genutzt, dem Bachlauf stehen ausreichende Entwicklungsfächen zur Verfügung, fließgewässer- und auetypische Röhrichtbestände, Seggenriede, Hochstaudenfluren und feuchte bzw. nasse Wiesen sind verbreitet.
 Im östlichen Ortsrandbereich von Niederdorf wird die Aue überwiegend intensiv als Grünland genutzt, streckenweise verläuft der Bach durch Gärten, ein Abschnitt ist verrohrt. In dieser ganzen Streckenlänge fehlen höchstens extensiv genutzte Uferstreifen.

Öhrbach inklusive Zulauf - zusammenfassende Bestandsbewertung, Defizite
 Gewässerbett und Aue im Oberlauf des Öhrbach südlich des Stadtgebietes Herzogenaurach entsprechen annähernd der naturgemäßen Ausprägung; das Bachbett ist sehr strukturreich, Gewässerbett und Aue sind eng verzahnt, die Entwicklung und Verlagerung des Bachbettes ist nicht eingeschränkt. Die Aue wird von Erlenbeständen, Röhricht und Hochstaudenfluren bewachsen. Diese Strecke kann als Referenzstrecke (Leitbild) für die Gewässerentwicklung im Stadtgebiet von Herzogenaurach dienen.
 Im Stadtgebiet wurde der Bachverlauf überwiegend begründet, streckenweise wurde der Öhrbach auch im geschlossenen Wald an den Rand der Aue verlegt, der Verlauf ist verkürzt, das Bett teilt sich zunehmend ein. Die im Wald liegenden Aue wird von Erlenwäldern mit Röhricht- und Seggenriede eingenommen (Flächen mit Schutzstatus nach Art. 13d BayNatSchG).

Weder in der Biotop- noch in der Artenschutzkartierung sind fließgewässer- oder auetypische Vegetationsbestände bzw. Vorkommen von fließgewässerspezifischen Tierarten dokumentiert. Auffällig ist die Ausbreitung des Rosenbärenklaus, eines Neophyten mit phototoxisch wirkendem Pflanzensaft, unmittelbar oberhalb der Verrohrungsstrecke.
Ergebnis Gewässerstrukturkartierung (GSK): Veränderung der naturgemäßen Funktionsfähigkeit (Bewertung in 100-Meter-Abschnitten; * = Teichdurchlauf >50% des Abschnitts, ohne Bewertung)

Die Vernetzungsfunktion des Gewässers ist lokal bedeutsam, die charakteristischen Röhricht- und Hochstaudenfluren im nördlichen Abschnitt wirken als Trittsteine. Die Anbindung des Bachsystems an die Aurachaua ist durch eine Verrohrungsstrecke, den Verbau des Gewässerbettes sowie die Überbauung der Aue im Ortsbereich stark beeinträchtigt.
Ergebnis Gewässerstrukturkartierung (GSK): Veränderung der naturgemäßen Funktionsfähigkeit (Bewertung in 100-Meter-Abschnitten; * = Teichdurchlauf >50% des Abschnitts, ohne Bewertung)

Die nördlich des Waldes gelegene, etwa 500 Meter lange Gewässerstrecke wurde stark verändert: das Bett ist begründet, ein Teil des Abflusses wird zur Speisung von in der rechten Aue angelegten Teichen genutzt. Nährstoffeintrag und das Fehlen eines Ufergehölzsaums begünstigen den Aufwuchs von Makrophyten und damit die Verlandungstendenz. Der Bachlauf wird entsprechend einem Graben unterhalten.
 Auf Länge des Verlaufs innerhalb des geschlossenen Waldes ist die Vernetzungsfunktion von Bachbett, Uferstreifen und Aue in weiten Strecken naturgemäß. Die Anbindung zum Aurachsystem ist aufgrund der intensiven Bewirtschaftung der nördlich des Waldes gelegenen Aue sowie fehlender Uferstreifen und fast völlig fehlender Gehölzsaume stark eingeschränkt, die Durchgängigkeit des Gewässers für die aquatische Fauna ist beeinträchtigt.
Ergebnis Gewässerstrukturkartierung (GSK): Veränderung der naturgemäßen Funktionsfähigkeit (Bewertung in 100-Meter-Abschnitten; * = Teichdurchlauf >50% des Abschnitts, ohne Bewertung)
