Gefährdeter Stuck und ein Problem-Kamin

Die Sanierung des Herzogenaauracher **SCHLOSSES** schreitet voran, bedarf aber großer Handwerkskunst von Zimmerern und Restauratoren.

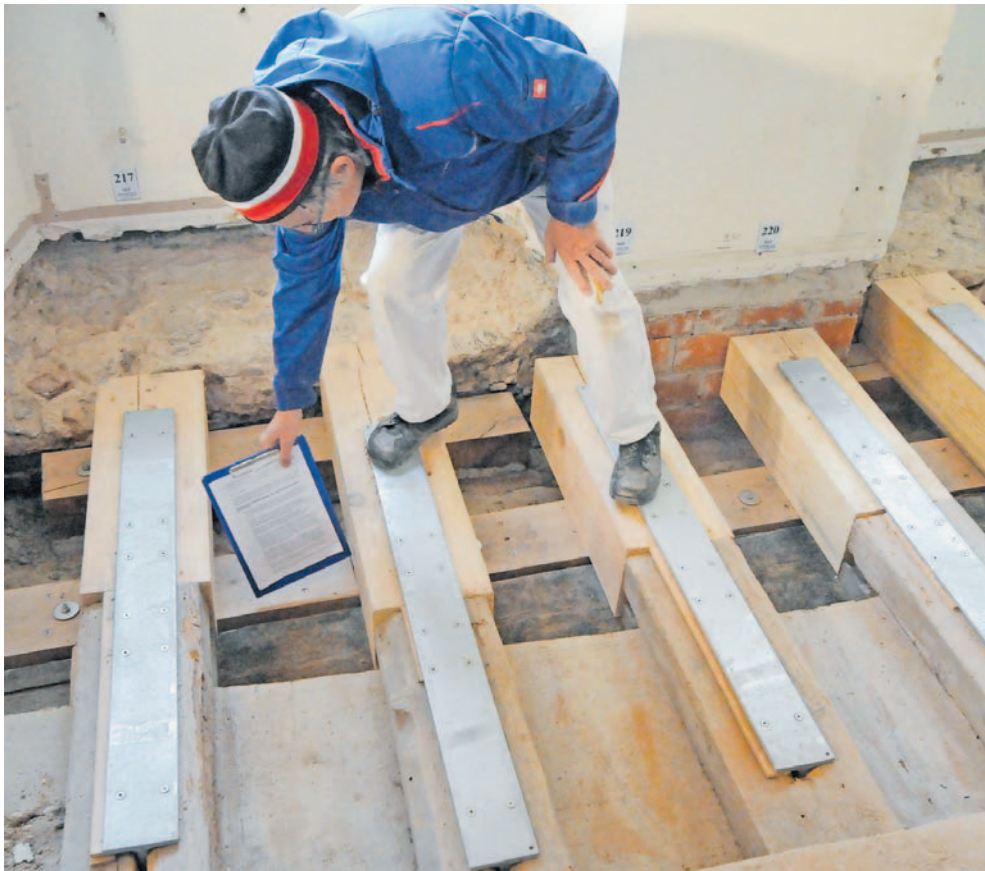
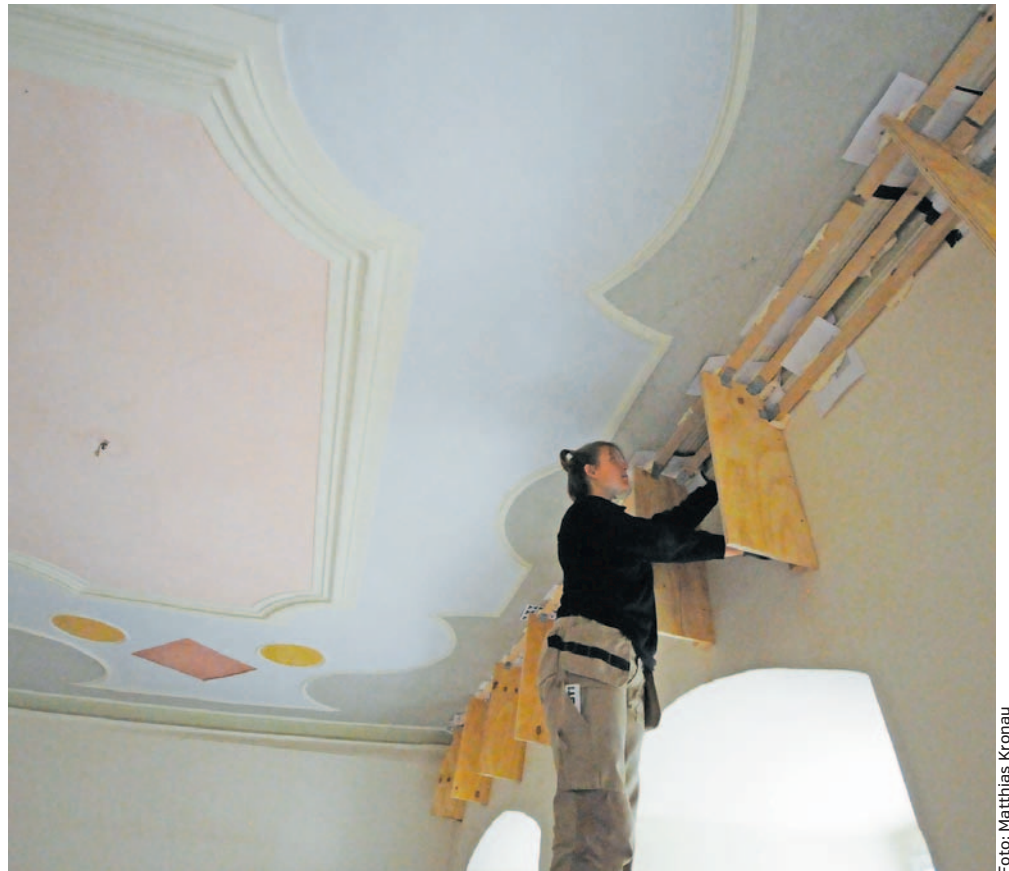
Alte Balken müssen von den Zimmerern ersetzt, ergänzt und stabilisiert werden, wie Restaurator Adalbert Wiech zeigt (links), unter anderem mit Ergänzungsbalken und massiven T-Trägern aus Stahl. Damit die Stuckdecken darunter nicht zerstört werden, müssen diese aufwendig gesichert werden. Mitarbeiterin Clara Mangold hat alle Hände voll zu tun.

Insbesondere sind viele Balkenköpfe, also die Enden der massiven Holzbalken, in Mitleidenschaft gezogen. Oft ist durch die Wände Feuchtigkeit eingedrungen. Die Restauratoren und Zimmerer haben starke Schäden durch Fäulnis sowie Pilz- und Insektenbefall festgestellt. Doch die Handwerkskunst macht es möglich: Schadhafte Stellen können ersetzt werden, T-Träger aus Stahl verbun-

den sie zu einer stabilen Einheit. Auch wenn es um tonnenschwere Gewichte geht, muss filigran gearbeitet werden. Denn unter den Balken sitzen zum Teil Stuckdecken aus dem Barock, die es zu erhalten gilt. Während die Zimmerer die Balken ertüchtigen, kümmern sich die Restauratoren um die Absicherung des Stucks. Da die Hohlkehlen des

Stucks am Rand zeitweise von den Balken gelöst werden müssten, ist eine vorübergehende Fixierung nötig. Dabei werden aufblasbare Schläuche verwendet, die auf Stützen unter der Decke angebracht werden. Die Schläuche passen sich den Stuckprofilen an und üben auf die zu sichernden Flächen einen gleichmäßigen Druck aus. **mk/nn**

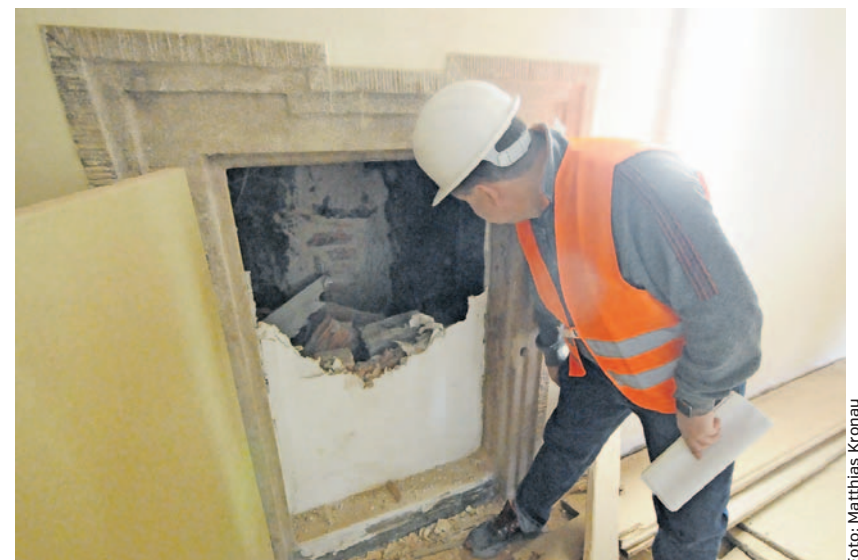
Christian Natho, Projektleiter seitens der Stadt, blickt in den Problem-Kamin. Er lastet schwer auf den Balken.

immenses Gewicht und lasten schwer auf den tragenden Balken. „Vor allem ein Kamin macht Probleme“, erklärt Restaurator Adalbert Wiech. Der 20 Tonnen schwere Kamin wurde auf die Holzbalkendecke über dem ersten Obergeschoss im Südflügel gemauert, „ohne dass dieser entsprechend nach unten gegründet wurde“, heißt es in einer Mitteilung der Stadt. Folge: eine erhebliche Verformung von drei Balken, an denen ohnehin der Zahn der Zeit nagt. Derzeit wird in Abstimmung mit Planern, Statikern und Denkmalbehörde nach Lösungen gesucht. Eine knifflige Aufgabe: Gelingt es,
