HERZOGENAURACH

Bis sich die Balken biegen

SCHLOSSANIERUNG Die Restaurierung der Balken aus dem 15. Jahrhundert und der Stuckdecke entwickeln sich als eine besondere Herausforderung. Ein 25 Tonnen schwerer Kamin hat das Gebälk arg belastet.

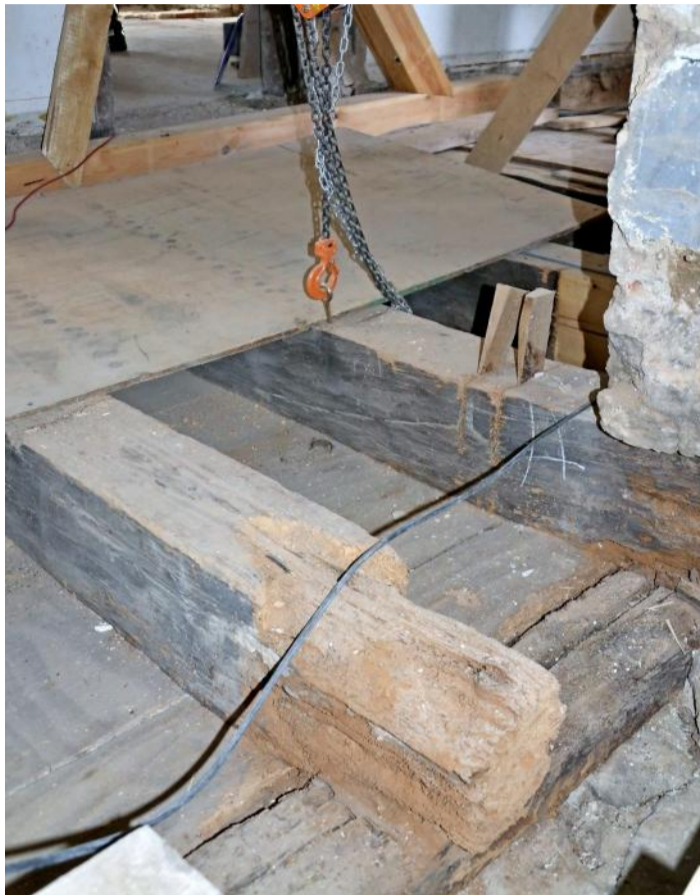
Manch Balkenköpfe sind sehr in Mitleidenschaft gezogen. Sie werden sorgfältig durch neues Holz ersetzt.

Mehr denn je ist bei den Sanierungsarbeiten im Herzogenauracher Schloss Teamwork und Kooperation gefragt, berichtet das Bauamt der Stadt. Denn nur so können die ineinander greifenden unterschiedlichen Arbeiten bewältigt werden. Eine besondere Herausforderung für die Zimmerer ist das Gebälk, das bis in das Jahr 1428 zurückreicht. Denn viele dieser Holzbalken sind an ihren Köpfen, al-

so dort, wo sie auf den Mauern aufliegen, durch Fäulnis oder Pilzbefall stark beschädigt.

Die Schläuche passen sich den Stuckprofilen an und üben auf die zu sichernden Flächen einen gleichmäßigen Druck aus. Die geschädigten Balkenköpfe können daraufhin von den Zimmerleuten so zurückgeschnitten werden, dass die darunter liegende Mauer Schwelle erneuert werden kann. Anschließend werden die geschädigten Balkenköpfe durch neue ersetzt und

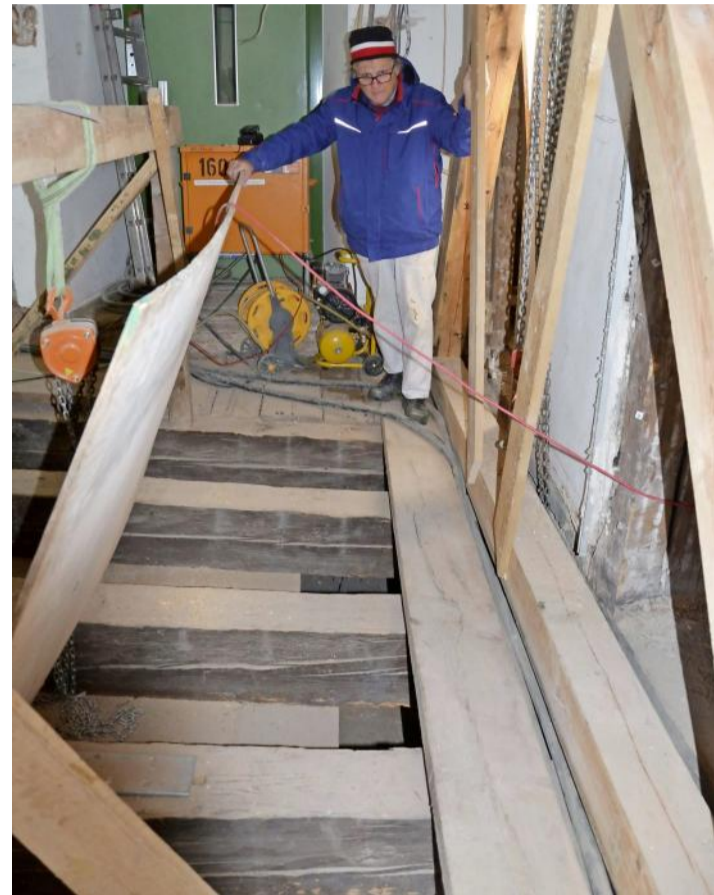
Restaurator Adalbert Wiech auf dem Deckengebälk, das den Kamin trug. Es haben sich buchstäblich die Balken gebogen.

Bei einem Rundgang durchs Gebäude hat Wiech, gemeinsam mit Bürgermeister German Hacker, vor allem auf einen Kamin im zweiten Obergeschoss des Südflügels aufmerksam gemacht. Ein Kamin, der von seinem Fuß bis nach oben auf dem Dach 25 Tonnen schwer ist und auf inzwischen stark beschädigten bis vermorschten Balken ruht. Er wurde bei Umbauten im 18. Jahrhundert auf die Holzbalkendecke über dem ersten Obergeschoss gemauert, ohne dass er entsprechend nach unten gegründet wurde, heißt es erklärend in einer Pressemitteilung der Stadt.

Da ruht also ein Monstergewicht auf einem Gebälk aus dem Jahre 1427 – eine Zeitbombe, die dringend entschärft werden muss. Die Decke, auf der der tonnenschwere, ins Gebäude eingemauerte Kaminturm sitzt, ächzt unter dem Gewicht und hat sich schon verformt. Der Kamin drückte solange auf die Decke, bis sich buchstäblich die Balken bogen.

„Die Last muss auf andere Balken verteilt werden. Dann können die schadhaften Teile ausgetauscht werden.“

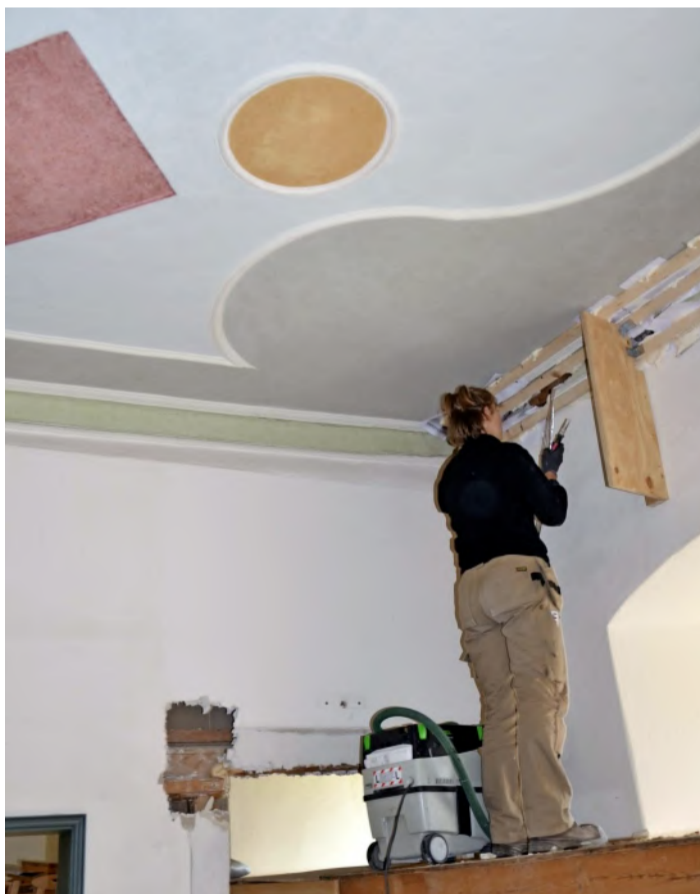
Mitarbeiterin Clara Mangold beim Sichern der Stuckdecke

Und weil auf diesen Balken auch die barocke Stuckdecke ruht, waren die Arbeiten besonders knifflig. Allein diese Vorgehensweise klingt schon höchst kompliziert. Die Pressemitteilung beschreibt das so: „Die Stuckdecken sind mit umlaufenden abgerundeten Randbereichen, so genannten Hohlkehlen, versehen. Diese sind wiederum an den Holzbalkendecken verankert. Im Zuge der Holzreparatur werden Balkenteile entfernt, so dass die Hohlkehle der Decken zeitweise ohne Halt ist. Damit diese den Reparaturprozess überstehen kann, muss sie von den Restauratoren vorüberge-

Eingesetzt wird dabei eine außergewöhnliche Methode. Eine, die die Verwendung von Autoschläuchen vorsieht. Der Beschreibung zufolge „werden aufblasbare Pneus, also Luftreifen beziehungsweise Schläuche, verwendet, die auf Stützen unter der Decke angebracht werden.“

ergänzt. „Und weiter: „Die Restauratoren können die Hohlkehle an der erneuerten Holzkonstruktion wieder verankern. Die Maßnahmen zur Abstützung können abgebaut werden, der Deckenstuck ist gesichert.“
