Burgmauer und ein alter Gang

GRABUNGEN Die Archäologen haben rund ums Schloss weitere Funde gemacht. Nach dem Turm ist nun auch das Fundament der Ringmauer aufgetaucht. Ein rätselhafter Gang hingegen hat wohl keinen spannenden Hintergrund.

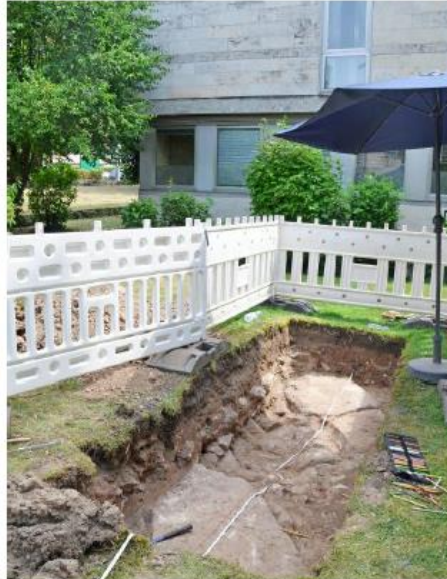
Diese massiven Steinquadern im nordwestlichen Bereich des Schlossgrabens waren das Fundament der Burgmauer. Fotos: Bernhard Panzer

Auf der anderen Seite, im westlichen Schlossgraben, haben sich Reste der Burgmauer gefunden. Nach dem Turm ist dieses Fundament ein weiterer Zeuge dafür, dass hier mal eine Burg gestanden hat – vermutlich eine Wasserburg, worauf der Graben ja hindeutet. Die ältesten Spuren gehen ins zwölfte Jahrhundert zurück. Darunter ist auch eine Keramikscherbe, die in der Schürfrube im Schlosshof gefunden wurde.

Die jetzt gefundenen Steinquadern dienten als Fundament der Burgmauer, die aus dem Mittelalter stammt und von der ja der östliche Teil noch steht. Hier sollen noch weitere größere Grabungen erfolgen, bevor das Rathaus im Frühjahr 2019 abgebrochen wird. „Wir wollen das

komplett freilegen“, sagte Goldhausen. Immerhin sind die Quadernsteine wohl mindestens ein halbes Jahrtausend alt. Am Wochenende war die Grube noch zu, da standen Zelte des Mittelalterfestes darauf – wie passend!

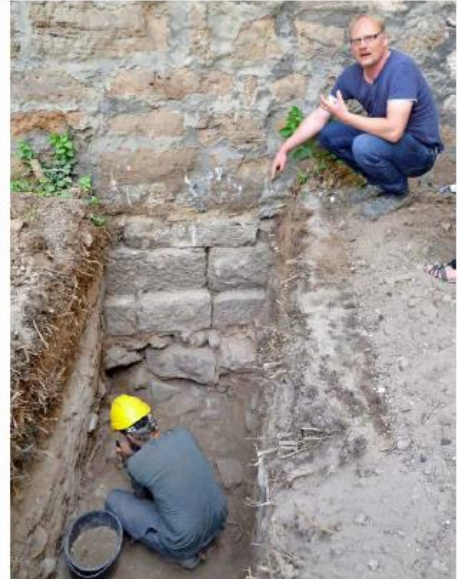
Marco Goldhausen (rechts) und Mitarbeiter Franek Satalecki untersuchen die bestehende Ringmauer. Dort finden sich ältere Spuren.

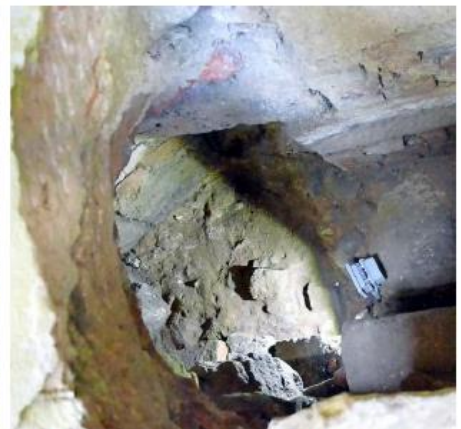
Der Eingang in einen alten Gang. Dieser diente bis zum 17. Jahrhundert vermutlich zur Entwässerung und führt zum östlichen Schlossgraben.

Rätselhaft bleibt laut Aussage des Grabungsleiter Marco Goldhausen auch ein Kellergang, der entdeckt worden ist und der wohl bis in das 16. Jahrhundert hinein genutzt wurde. Der befindet sich direkt an der Ringmauer, die am Hintereingang zum Schlosshof ans Schloss grenzt. Dort soll künftig die Touristikinfo ihren Platz haben.

Der Gang führt ein paar Meter weit, der Rest ist verschüttet. Er geht wohl hinter in den östlichen Schlossgraben. Laut Keramikfunden dürfte er ab dem 17. Jahrhundert aufgegeben worden sein, vermutet Goldhausen. Und was hat es damit auf sich, war das mal ein Geheim-

gang? Davon geht der Chefarchäologe nicht aus. Möglicherweise diente er früher zur Entwässerung.
