## Viel Arbeit mit Holz und Stuck

**GENERALSANIERUNG** Im Schloss soll's im Sommer losgehen, das Gebäude ist inzwischen entkernt worden. Ein deutlicher Sanierungsbedarf wird bei den Holzbalkendecken gesehen, hier wurden teils erhebliche Schäden entdeckt.

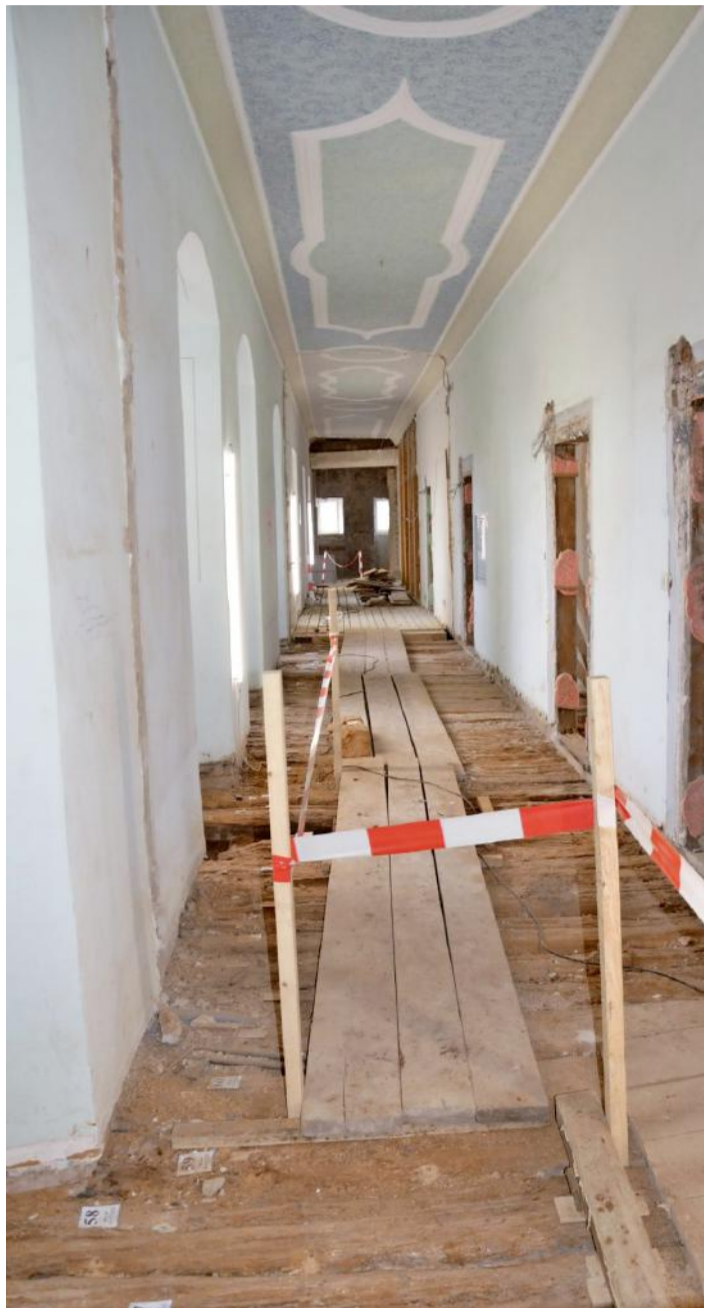
Alle Balken sind freigelegt worden.

Spannend waren diese Entkernungsarbeiten und vor allem die Bestandsaufnahme der Holzbalken. Bei einem Presserundgang erläuterte Architekt Christoph Schmidt, dass man auf so genannte Mann-an-Mann-Decken gestoßen sei. Das sind tragende Balken, die direkt nebeneinander verlegt wurden, ohne den üblichen Zwischenraum. Das sei damals nicht außergewöhnlich gewesen, sagte Schmidt, und geschah vermutlich aus Brandschutzgründen. In anderen Bereichen waren zusätzliche Balkenlagen zu finden, die vermutlich im 18. Jahrhundert zusätzlich über den älteren Decken eingebaut wurden.

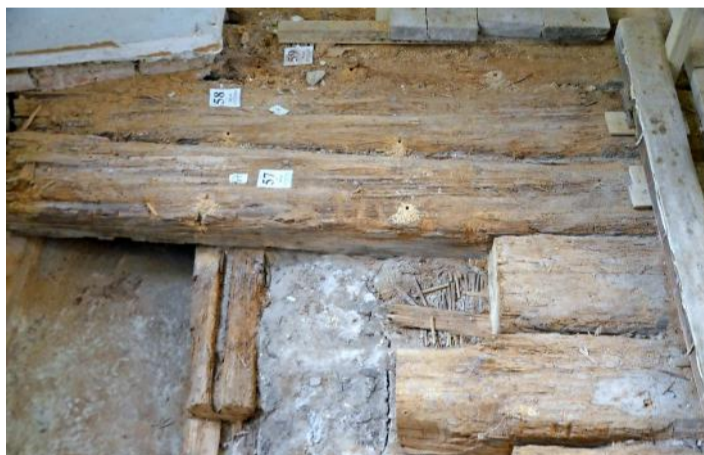
Eine Stelle mit besonders schadhafte Balken.

Der Planer vom Nürnberger Büro BSS verdeutlichte anhand einer besonders schadhafte Stelle, dass manche Balkenköpfe regelrecht vermodert waren. Vor langer Zeit musste Feuchtigkeit eingedrungen sein, was einen Pilzbefall und Schädlingsfraß ermöglichte. Auf diese laut Bürgermeister Hacker „erheblichen, bisher verdeckten Schädigungen“ sei man erst gestoßen, nachdem die Bodenaufbauten entfernt worden waren. Somit entwickelten sich die Holzbalkendecken zu einem zentralen Element der Sanierung.

Die Schadbilder an den Deckenbalken sind sehr unterschiedlich, berichtet Bauamtsleiterin Stadter. So seien im Südflügel nur vereinzelte, geringe Schädigungen festzustellen, wohingegen die Westseite des Ostflügels im ersten Obergeschoss und die Ostseite des Ostflügels im zweiten Obergeschoss stärker betroffen seien.

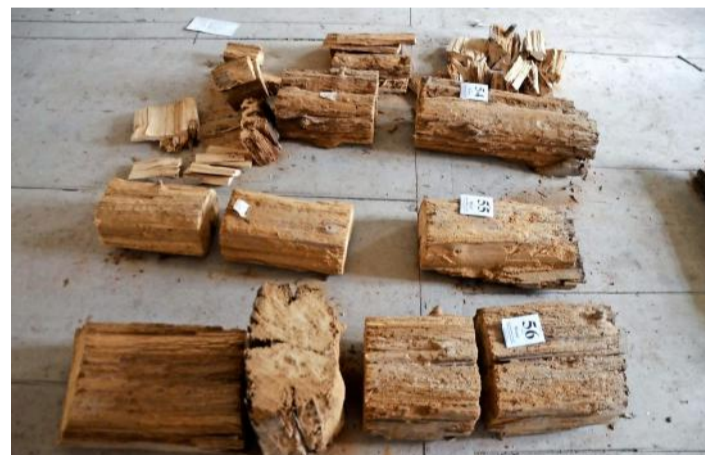
Die zerfressenen und vermoderten Teile wurden entfernt.

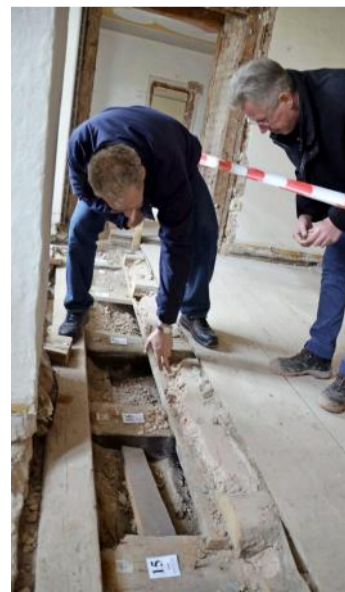
Projektleiter Jürgen Ziegler zeigt dem Bürgermeister einen Bodenestrich. Manches ist im Laufe der Jahrhunderte verändert worden.

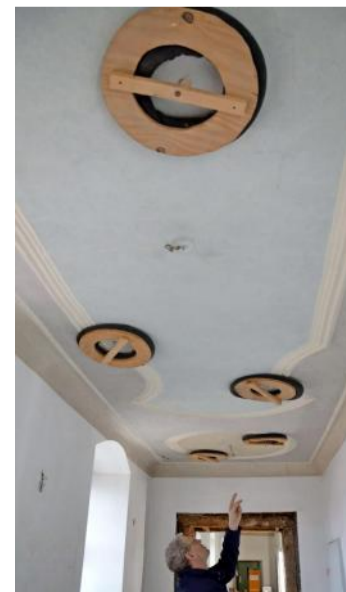
Bürgermeister German Hacker zeigt an einer Musterfläche, wie die Stuckdecken gesichert werden können.

Aber es gibt noch eine weitere besondere Herausforderung. Denn vor der Sanierung der Deckenbalken müssen erst die darunter liegenden Stuckdecken aufwändig gesichert werden.

Diese werden mittels Druck durch Holzringe und Gummischläuche an die Decke gepresst. Wenn die Balken ausgetauscht sind, werden die Stuckdecken erneut daran befestigt.
